RELATÓRIO DE VISTORIA COM PENDÊNCIAS
N.º 20221005

CONTRATO PMT N.º 013/2022 VALOR: R\$ 652.000,00
DATA DA ASSINATURA DO CONTRATO: 06 DE ABRIL DE 2022.
PROCESSO DE LICITAÇÃO PMT N.º 005/2022 PREGÃO ELETRÔNICO PMT N.º 004/2022
RECURSOS: Próprios do município de Toritama.
ORDEM DE SERVIÇO SEOB N.º 002/2022
DATA DA ORDEM DE SERVIÇO: 21 DE ABRIL DE 2022.

Constitui objeto deste Contrato a **Contratação de empresa de engenharia ou arquitetura para reforma e adequação da edificação (antigo fórum) para criação do centro de inclusão e fortalecimento de vínculos dos municípios**, através da execução indireta sob o regime de empreitada por preço unitário, com material e mão-de-obra da empreiteira, conforme especificações contidas no Anexo III do Edital, o qual integra este acordo independentemente de transcrição.

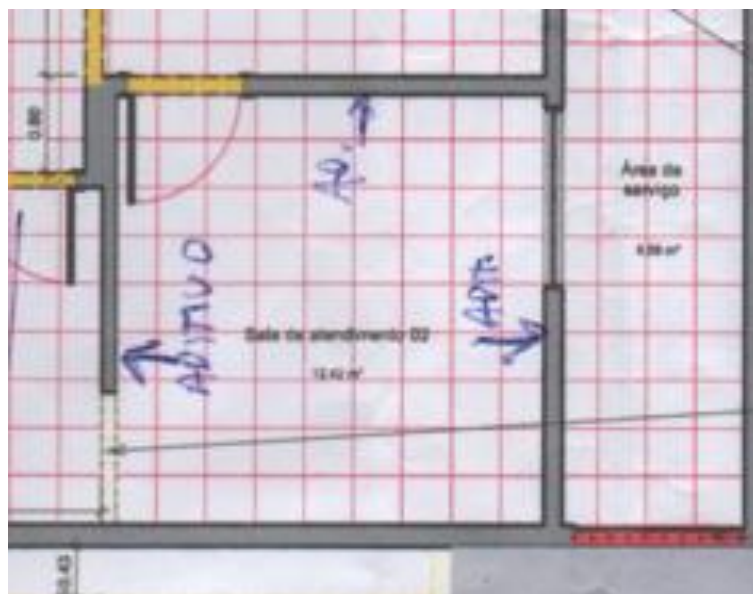
Imagem 01 (Recorte da sala retirada do projeto – prancha 01/08)

- Nesta sala a previsão inicial no projeto era apenas a demolição de parte de uma parede para abertura da porta de acesso. Entretanto ao iniciar a demolição de parte da parede a mesma desmoronou por completa, não só ela, mais duas paredes laterais do mesmo ambiente, desta forma foi necessário a reconstrução de 03 (três) novas paredes, com as seguintes dimensões e serviços listados de acordo com a execução.

Comprimento:	3,60m
Largura:	3,64m
Altura (pé direito):	3,25m *já com a viga superior
Porta:	0,80 x 2,10m
Janela:	1,50 x 0,50m
Viga baldrame:	0,20 x 0,20m
Viga superior:	0,15 x 0,30m

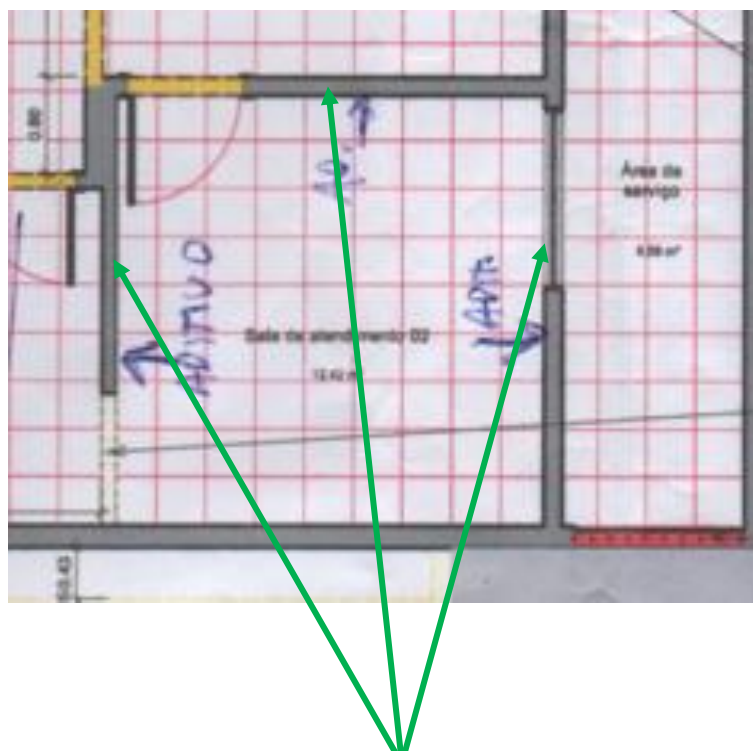
Paredes reconstruídas de acordo com as dimensões do quadro anterior

- Escavação manual de vala para construção da fundação;
- Lastro de concreto magro com espessura de 5cm para apoio da alvenaria de tijolos furados de 1 vez;
- Viga baldrame em concreto armado;
- Alvenaria de tijolos furados de ½ vez;
- Chapisco com argamassa de cimento e areia;
- Reboco com argamassa de cimento e areia.

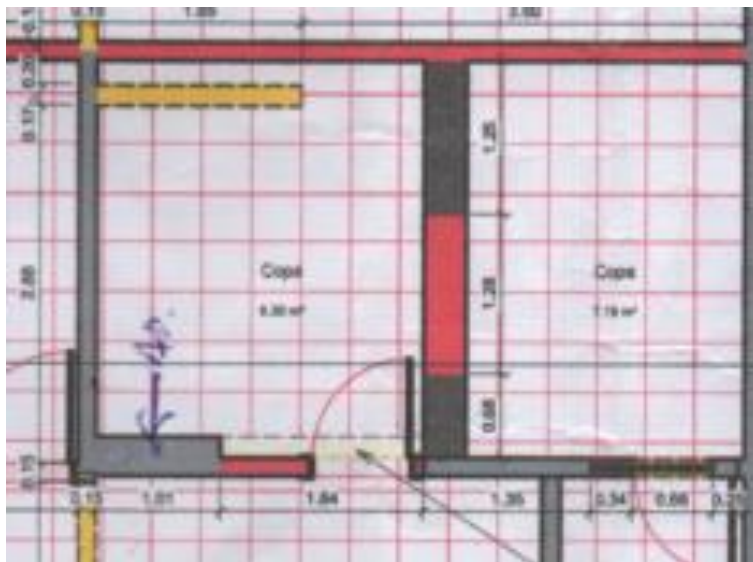
Imagem 02 (Recorte da copa retirada do projeto – prancha 01/08)

- Nesta sala a previsão inicial no projeto era a demolição de uma parede e fechamento de parte de outra parede existente com a colocação da porta de acesso. Da mesma forma que ocorreu o desmoronamento das paredes da sala em frente, o trecho da parede que seria completada para a colocação da porta de acesso caiu também, desta forma foi necessário a reconstrução de parte da parede existente ao lado do que estava previsto, com as seguintes dimensões e serviços listados de acordo com a execução.

Comprimento:	1,01m
Altura (pé direito):	3,56m *medida abaixo da laje e viga superior

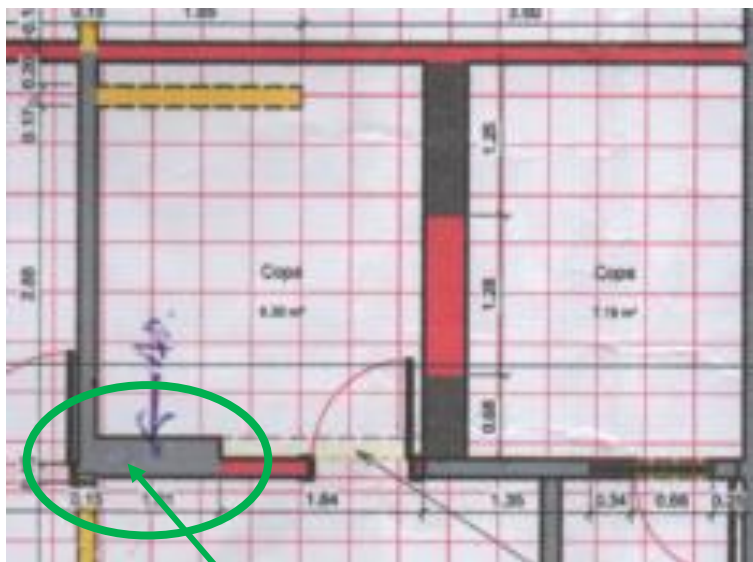
Trecho adicional da parede reconstruída de acordo com as dimensões do quadro anterior

- Escavação manual de vala para construção da fundação;
- Lastro de concreto magro com espessura de 5cm para apoio da alvenaria de tijolos furados de 1 vez;
- Viga baldrame em concreto armado;
- Alvenaria de tijolos furados de ½ vez;
- Chapisco com argamassa de cimento e areia;
- Reboco com argamassa de cimento e areia.

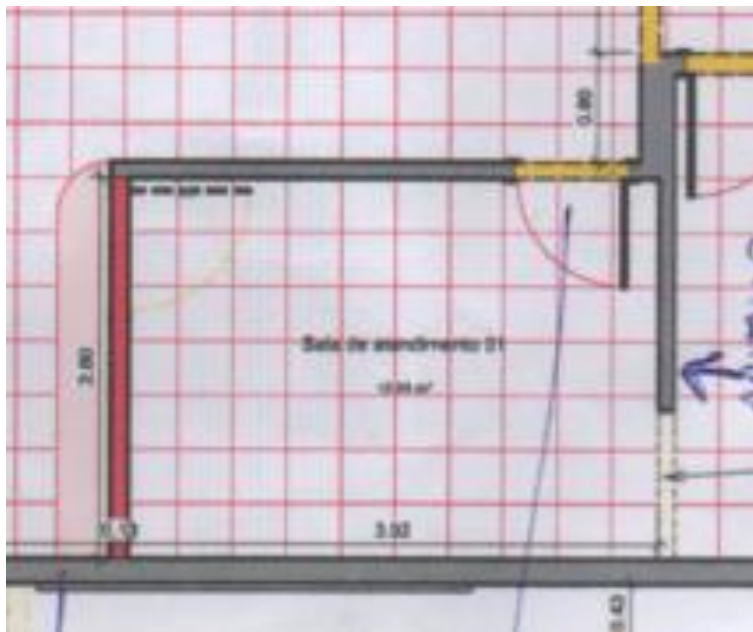
Imagem 03 (Recorte da copa retirada do projeto – prancha 01/08)

- Nesta sala a previsão inicial no projeto era a demolição de parte de uma parede para coloca a porta de acesso e fechamento de uma outra parede. Quando foi iniciado a demolição de parte da parede existente para a abertura da porta de acesso o trecho superior a 2,10m de altura veio abaixo também, desta forma foi necessário fazer o complemento da alvenaria neste trecho com os demais serviços, com as seguintes dimensões e serviços listados de acordo com a execução.

Comprimento:	0,80m
Altura (pé direito):	1,05m *medida acima do vão de porta

- Alvenaria de tijolos furados de ½ vez;
- Chapisco com argamassa de cimento e areia;
- Reboco com argamassa de cimento e areia.

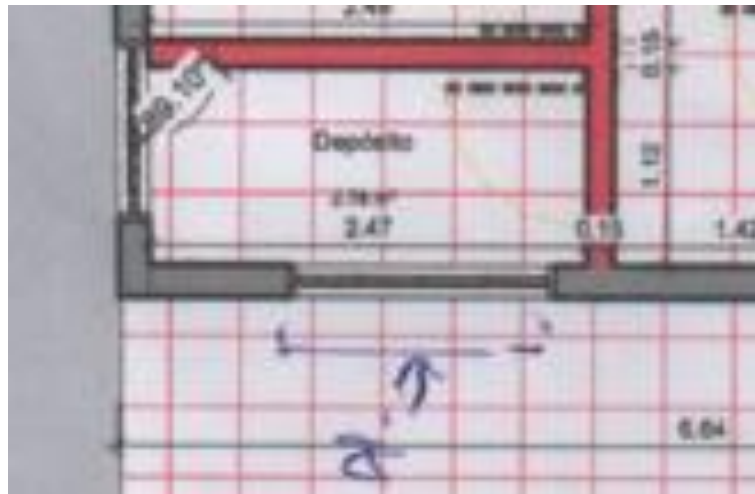
Imagem 04 (Recorte da copa retirada do projeto – prancha 01/08)

- Neste deposito a previsão inicial no projeto era a construção das paredes internas para divisão dos ambientes projetados, permanecendo a parede voltada para a frente da edificação existente e a substituição de uma janela tipo basculante existente por uma nova conforme projeto. Na remoção da janela existente parte da parede existente que seria preservada para colocação da janela nova veio abaixo. Desta forma foi necessário reconstruir parte da parede existente para o fechamento do vão deixando

Comprimento:	1,80m
Altura (pé direito):	1,95m *descontando o vão da janela

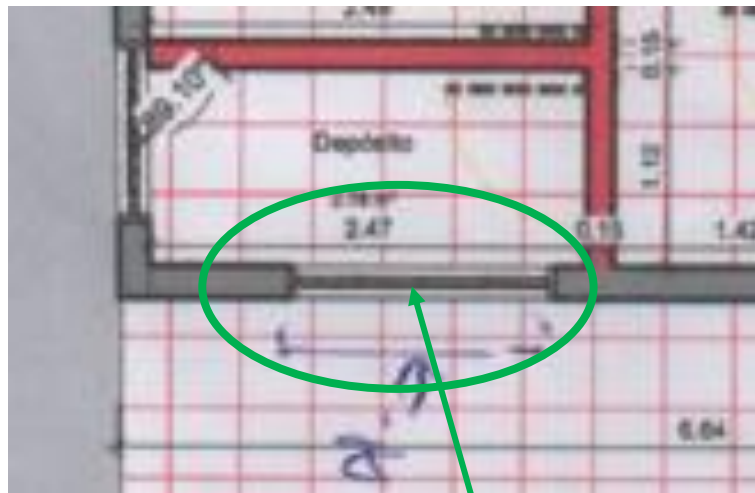
Trecho adicional da parede reconstruída de acordo com as dimensões do quadro anterior

- Alvenaria de tijolos furados de ½ vez;
- Verga pré-moldada;
- Chapisco com argamassa de cimento e areia;
- Reboco com argamassa de cimento e areia.

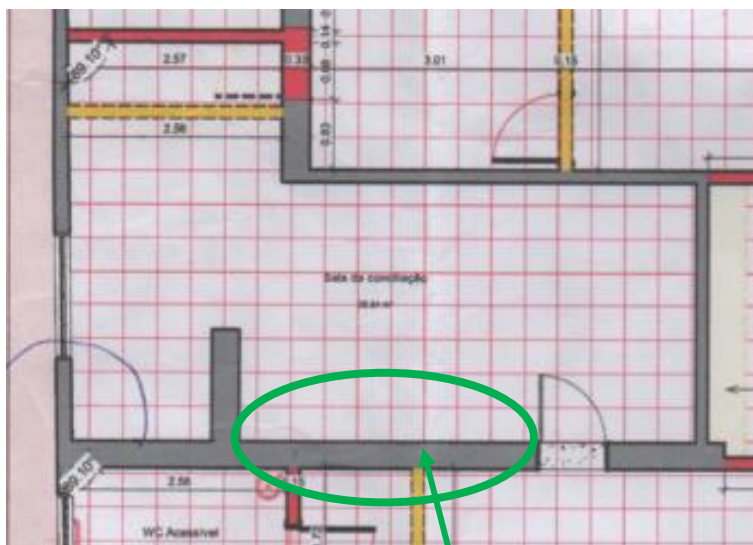
Imagem 06 (Recorte da copa retirada do projeto – prancha 01/08)

- Neste ambiente a previsão inicial no projeto era a demolição de uma parede e construção de outra com o fechamento de um vão de porta. Na remoção da janela existente parte da parede existente que seria preservada para colocação da janela nova veio abaixo. Sendo necessário a construção de parte da parede que divide a sala da conciliação com o W.C. Acessível a qual desabou, com as seguintes dimensões e serviços listados de acordo com a execução.

Trecho adicional da parede reconstruída de acordo com as dimensões do quadro anterior

- Alvenaria de tijolos furados de 1 vez;
- Verga pré-moldada;
- Chapisco com argamassa de cimento e areia;
- Reboco com argamassa de cimento e areia.

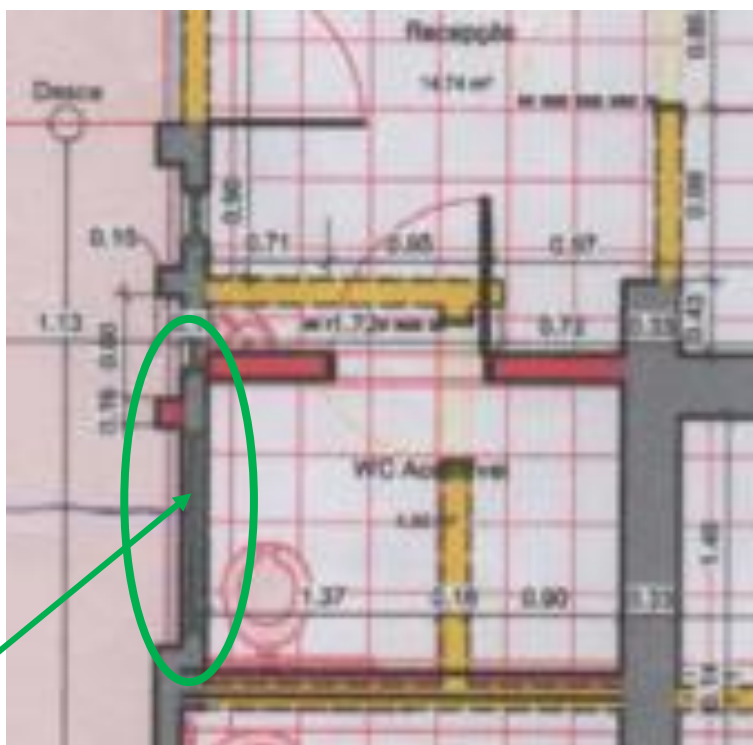
Imagem 07 (Recorte da copa retirada do projeto – prancha 01/08)

- Neste ambiente a previsão inicial no projeto era a demolição de uma parede e construção de outra com abertura para colocação da porta do W.C. Na remoção da janela existente que ficava localizada na parede lateral, voltada para o lado da igreja,

parte da parede existente que seria preservada para colocação da janela nova veio abaixo. Sendo necessário a construção das partes danificada.

Trecho adicional da parede reconstruída de acordo com as dimensões do quadro anterior

- Alvenaria de tijolos furados de 1 vez;
- Chapisco com argamassa de cimento e areia;
- Reboco com argamassa de cimento e areia.

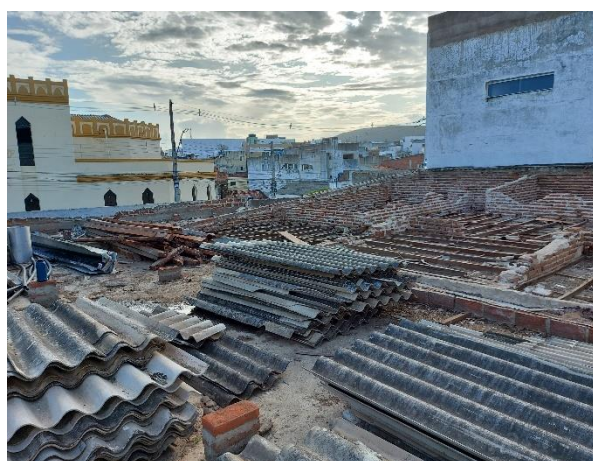
TRECHO – 1 (Frente)

b.8) Oitavo ambiente que foi mostrado a fiscalização para aferição dos serviços adicionais, foi um trecho de laje antiga que existia na parte da frente e lateral esquerda.

- Nestes ambientes a previsão inicial no projeto era a demolição de telhado com o forro, até o momento do início da obra não se sabia da existência desta laje.

Trecho 1 (frente):	
Comprimento:	15,17m
Largura:	5,75m
Trecho 2 (lateral esquerda):	
Comprimento:	8,46m
Largura:	2,60m

- Demolição manual de laje pré-moldada
