ANEXO - I	RELATÓRIO FOTOGRÁFICO
UNIDADE:	UBS - SÃO JOÃO
LOCAL:	Rua Sitio São João, S/N, Sitio São João.
DATA:	Outubro de 2023

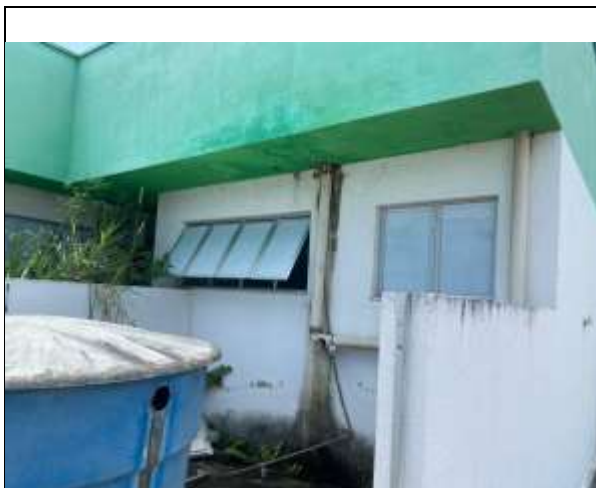
Figura 1

CALHAS DANIFICADAS E TUBO DE QUEDA COM CONECÇÃO NECESSÁRIO REPARO.

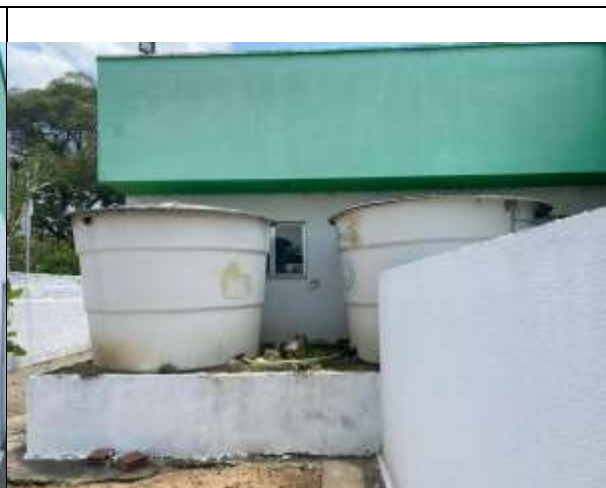
Figura 2

NECESSÁRIO REPARAR A PAREDE DO RESERVATÓRIO.

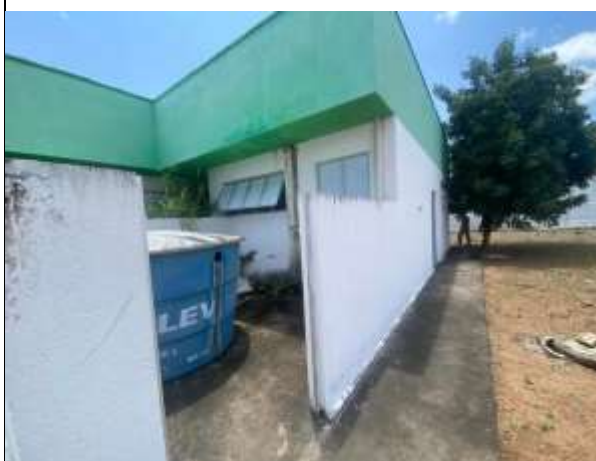
Figura 3

PORTÃO DE ACESSO AOS FUNDOS DA UNIDADE FOI DANIFICADO E REMOVIDO NECESSÁRIO SUBSTITUIÇÃO.

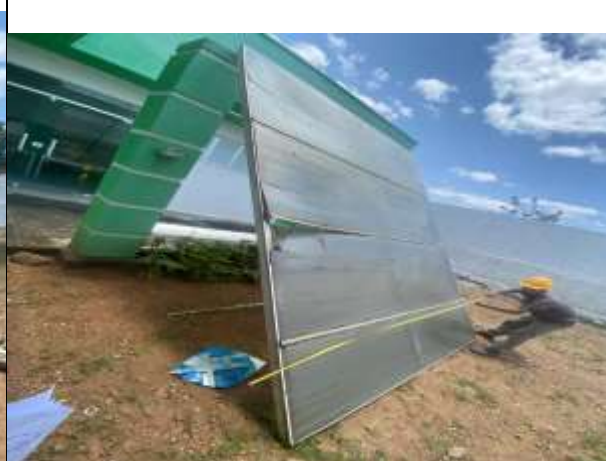
Figura 4

NECESSÁRIO DO REPARO DA COBERTA DE POLICARBONATO.

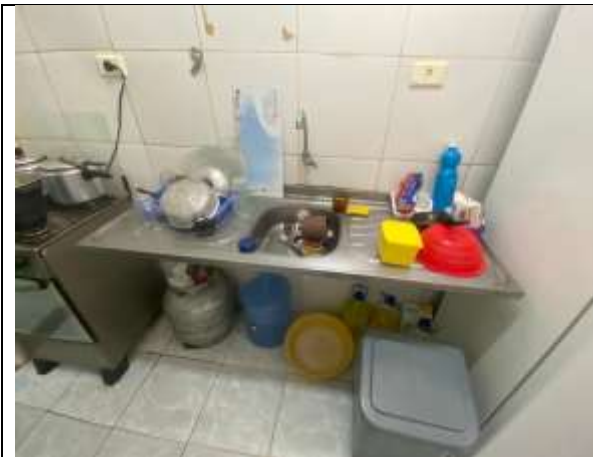
Figura 5
NECESSÁRIO REPARO NO SIFÃO.

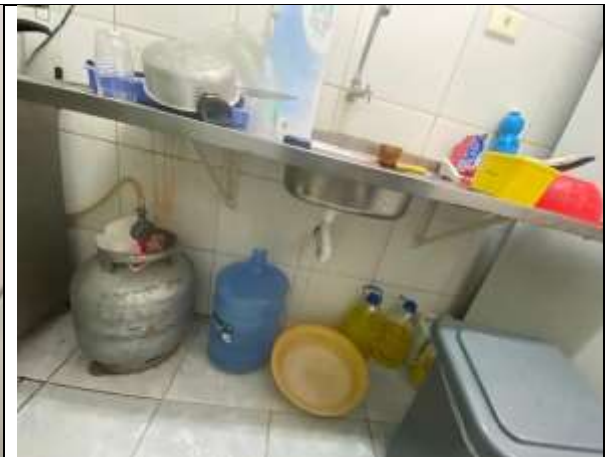
Figura 6
NECESSÁRIO REPARO NO SIFÃO.

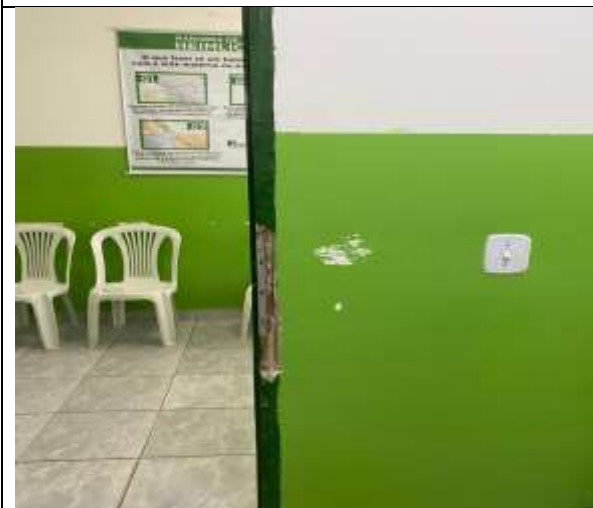
Figura 7
REPARO NA PORTA.

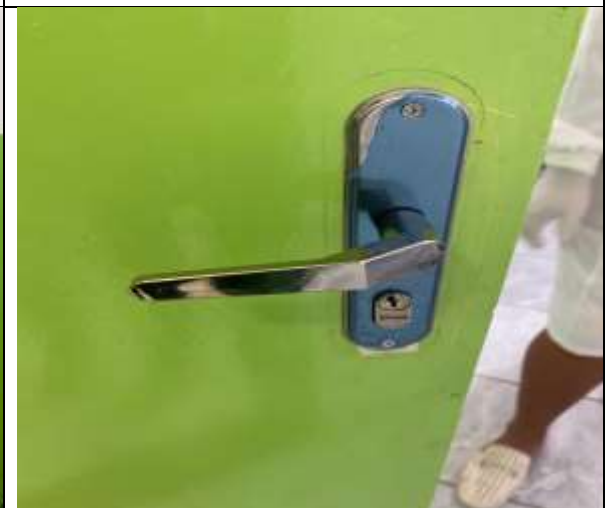
Figura 8
REPARO NA FECHADURA.

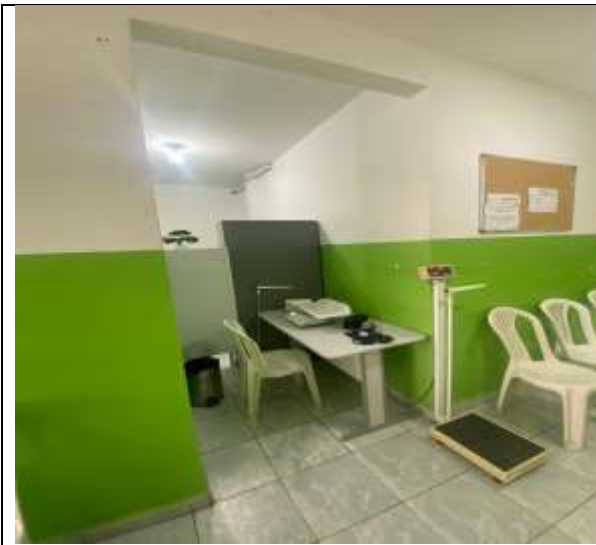
Figura 9

NECESSÁRIO INSERIR PORTA DE SEPARAÇÃO ENTRE COMODOS.

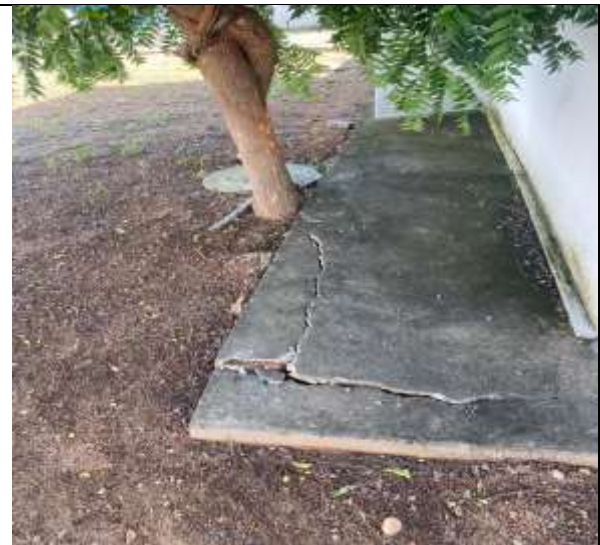
Figura 10

PISO DANIFICADO, NECESSITA REPARO.

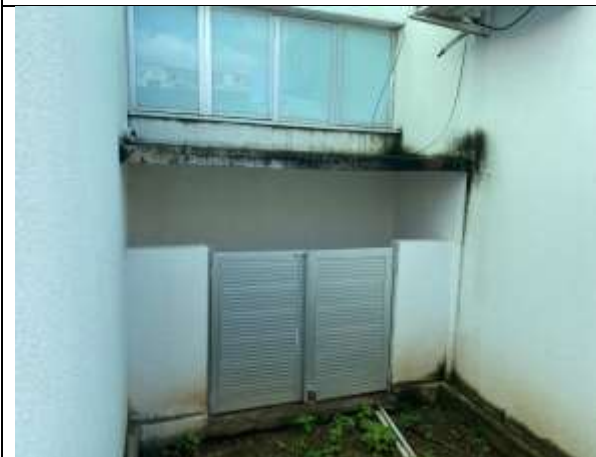
Figura 11

NECESSÁRIO LEVANTAR A ALVENARIA E CORRIGIR O PORTÃO PARA VEDAR O AMBIENTE DE DEPÓSITO DE LIXO.

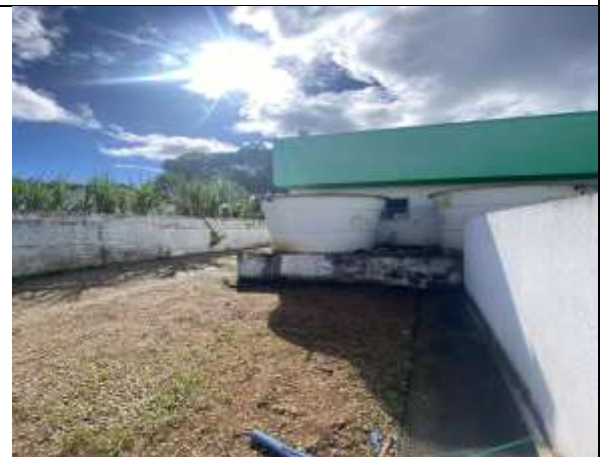
Figura 12

NECESSÁRIO REPARAR A PAREDE DO RESERVATÓRIO.

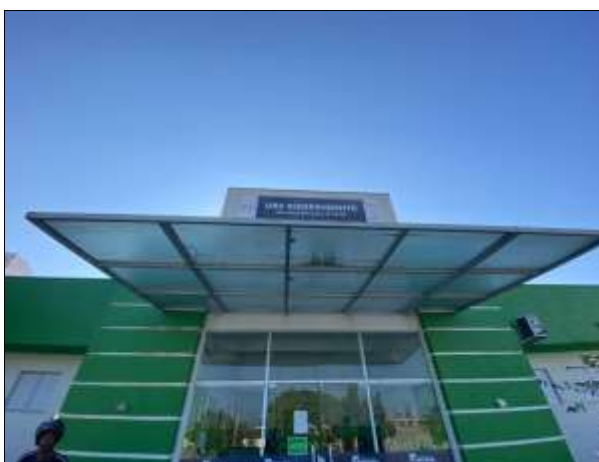
Figura 1
NECESSÁRIO DO REPARO DA COBERTA DE POLICARBONATO.

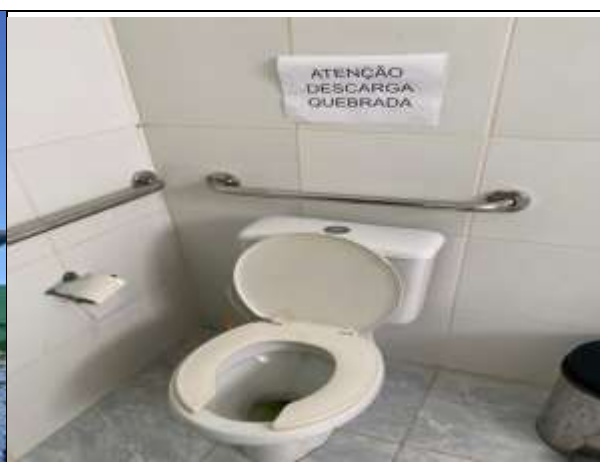
Figura 2
NECESSÁRIO REPARAR DESCARGA.

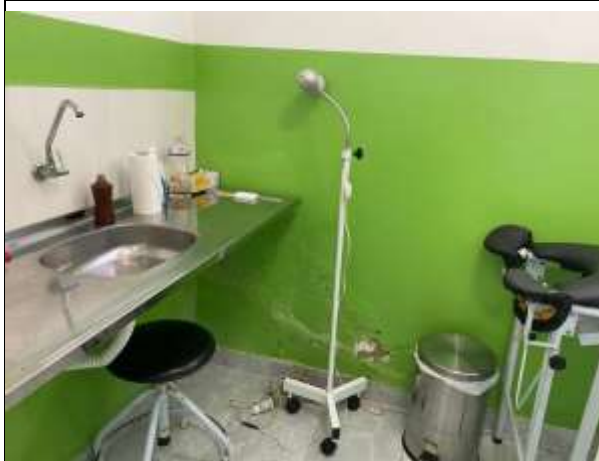
Figura 3
NECESSÁRIO REPARAR POSSUI INFILTRAÇÃO NA PAREDE.

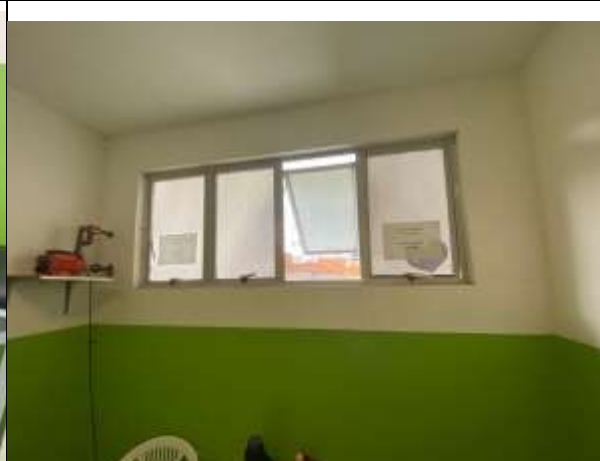
Figura 4
NECESSÁRIO REPARO DA JANELA.

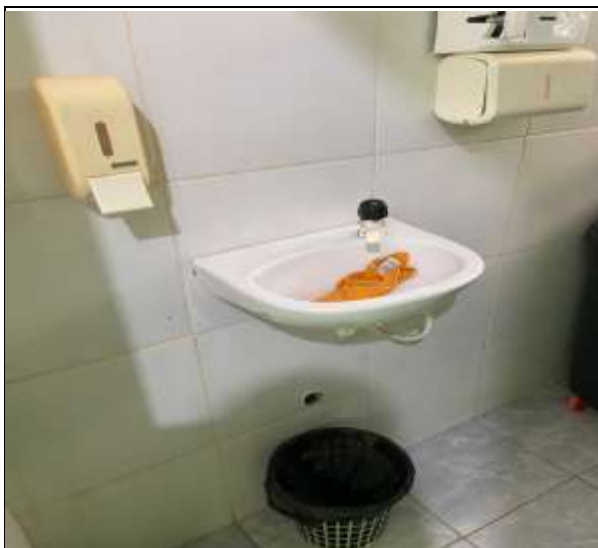
Figura 5
 NECESSÁRIO REPARO NO SIFÃO.

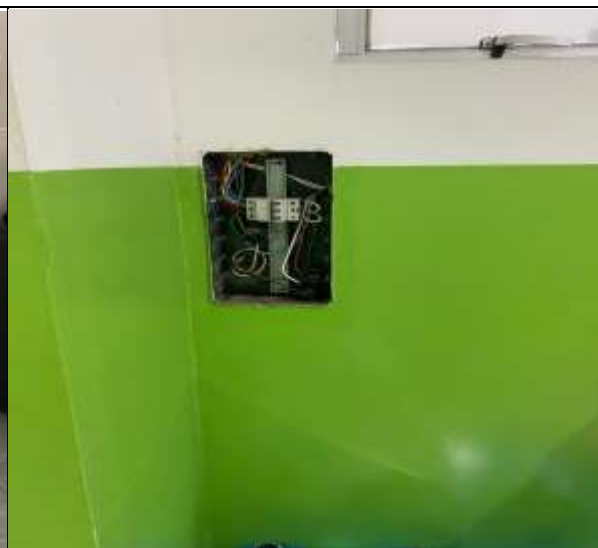
Figura 6
 NECESSÁRIO COLOCAR CAIXA DE DISTRIBUIÇÃO.

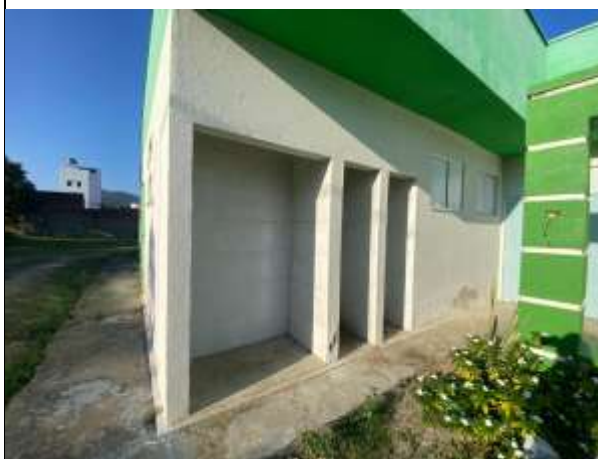
Figura 7
 PORTÃO FOI DANIFICADO E REMOVIDO
 NECESSÁRIO SUBSTITUIÇÃO.

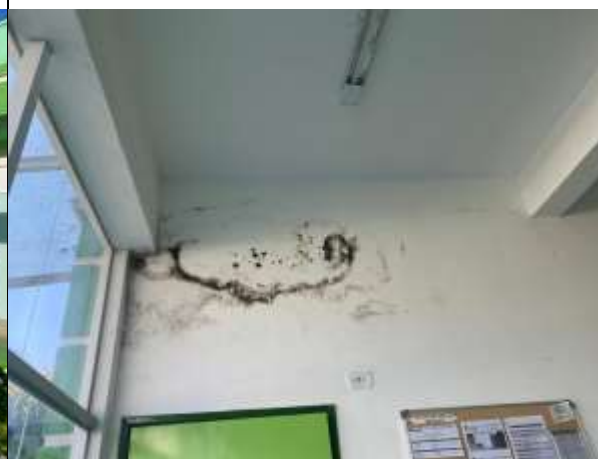
Figura 8
 NECESSÁRIO REPARO PAREDE COM INFILTRAÇÃO.

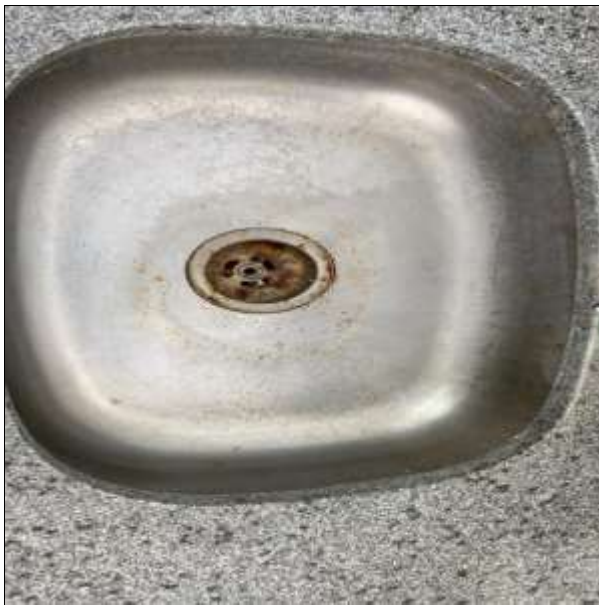
Figura 1
NECESSÁRIO SUBSTITUIÇÃO DA VÁLVULA DA CUBA.

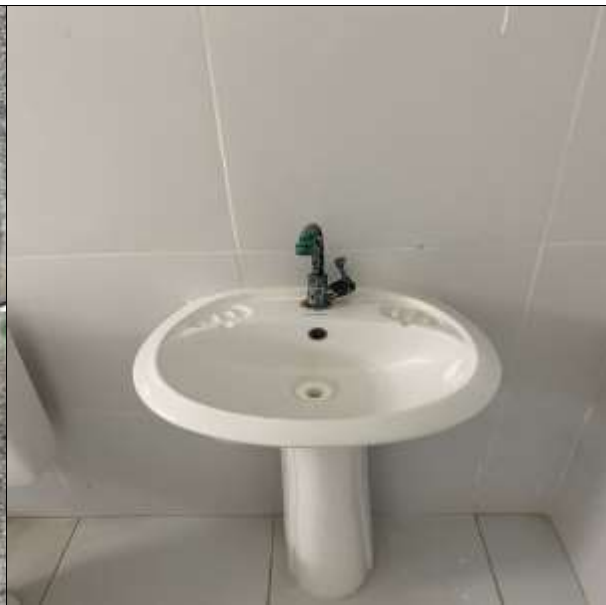
Figura 2
NECESSÁRIO TROCA DA TORNEIRA.

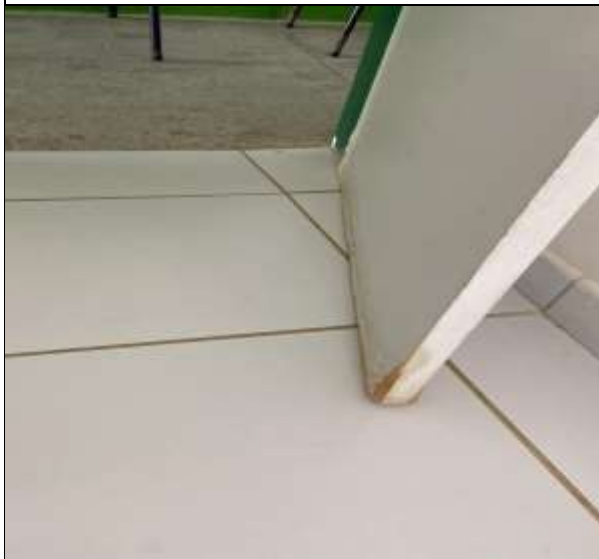
Figura 3
NECESSÁRIO REPARO NA PORTA

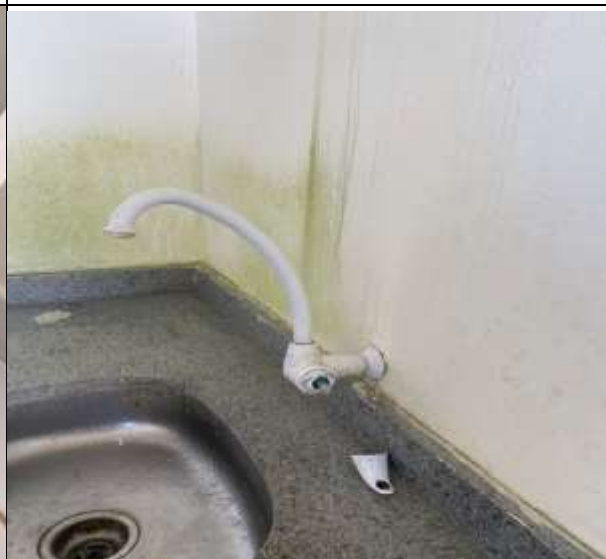
Figura 4
NECESSÁRIO TROCA DE TORNEIRA.

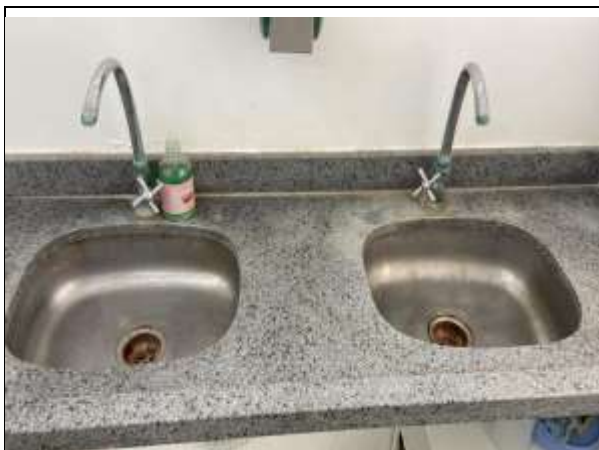
Figura 5
NECESSÁRIO SUBSTITUIÇÃO NA VÁLVULA.

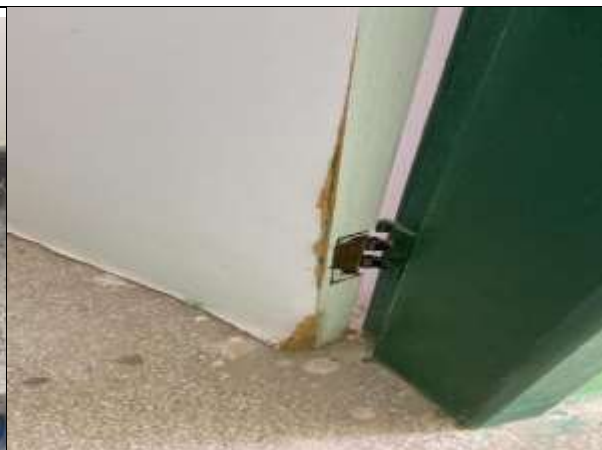
Figura 6
REPARO NA PORTA.

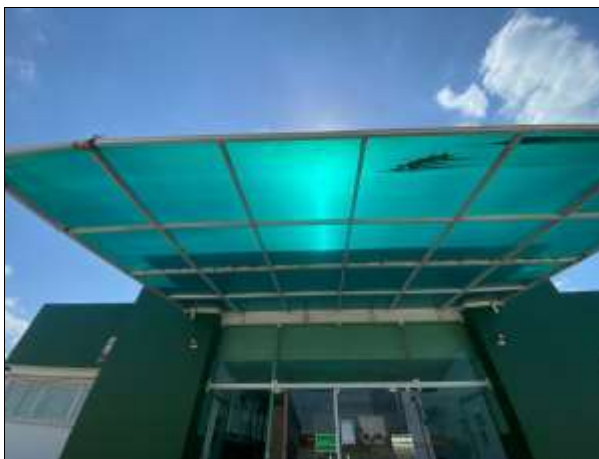
Figura 1
REPARO NA COBERTA DE POLICARBONATO.

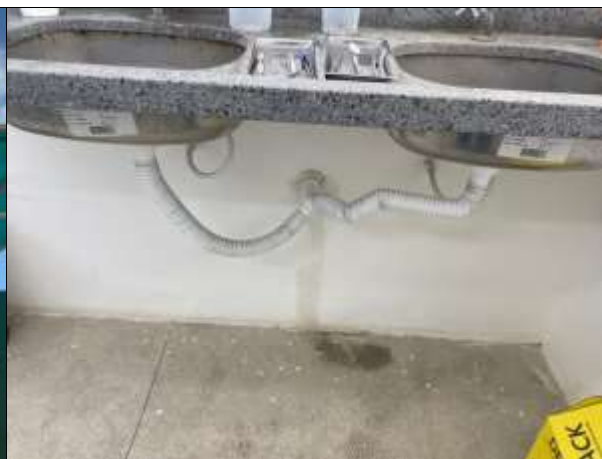
Figura 2
REPARO NO SIFÃO.

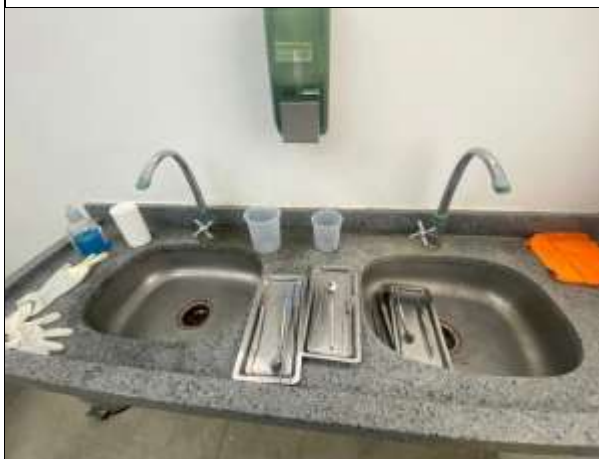
Figura 3
TROCA NA VÁLVULA DAS PIAS E TORNEIRAS.

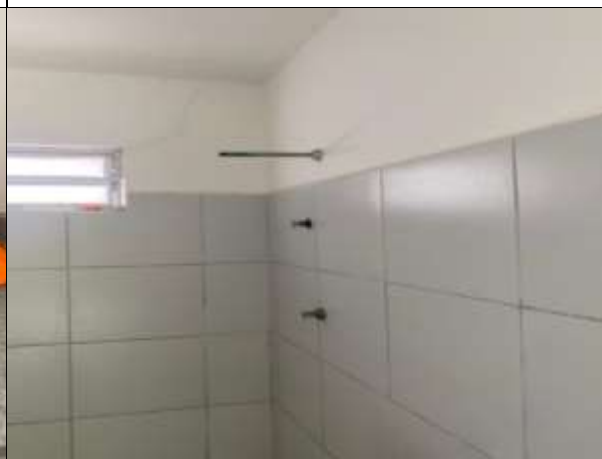
Figura 4
TROCA DE CHUVEIRO

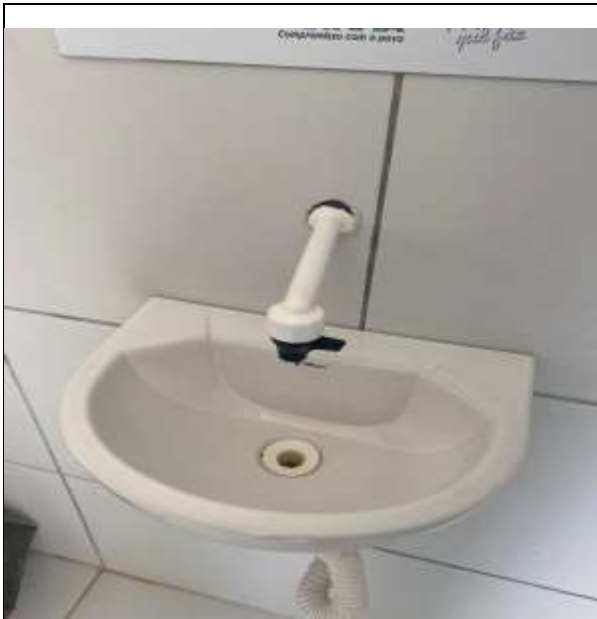
Figura 5
TROCA DE TORNEIRA.

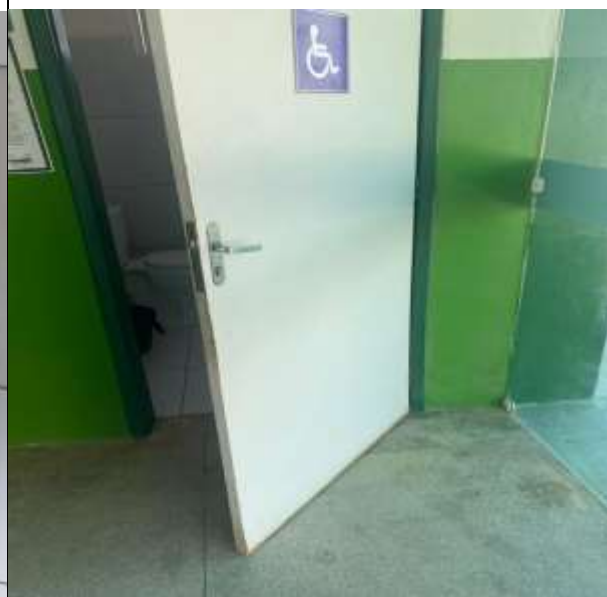
Figura 6
REPARO NA PORTA.

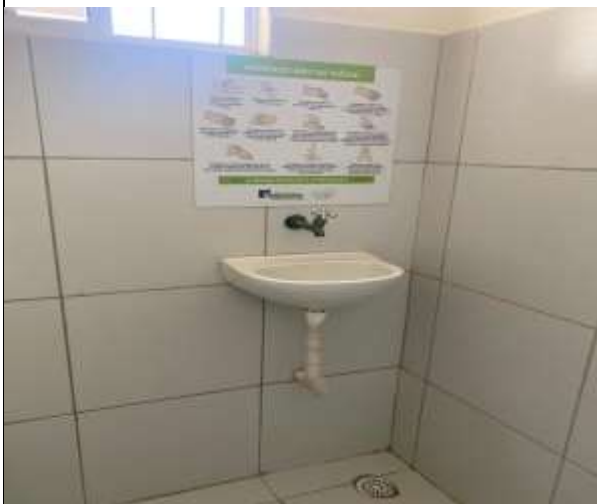
Figura 7
TROCA DA TORNEIRA.

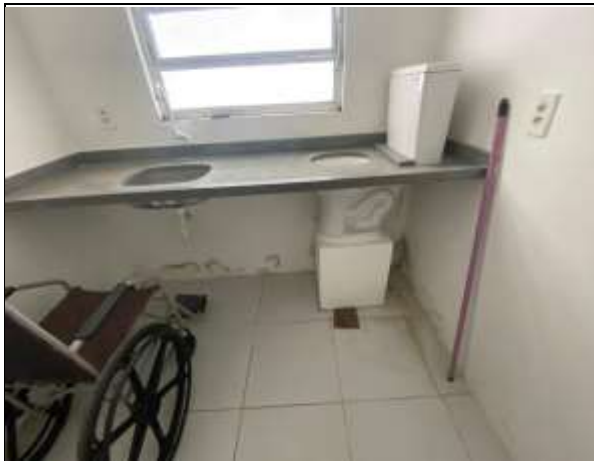
Figura 1
PAREDE COM INFILTRAÇÃO E REPARO NO SIFÃO.

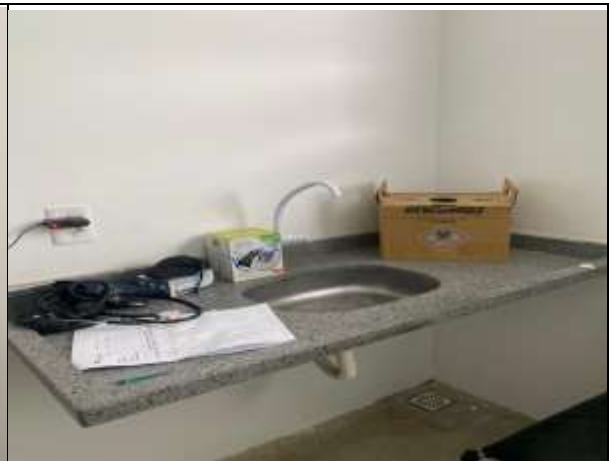
Figura 2
REPARO NO SIFÃO.

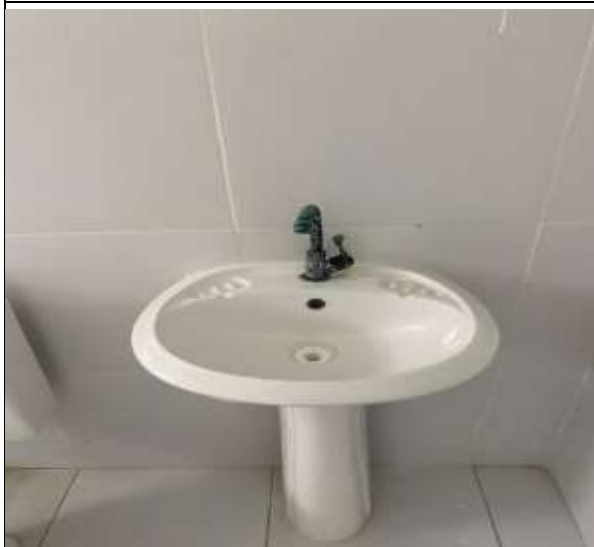
Figura 3
TROCA DA TORNEIRA.

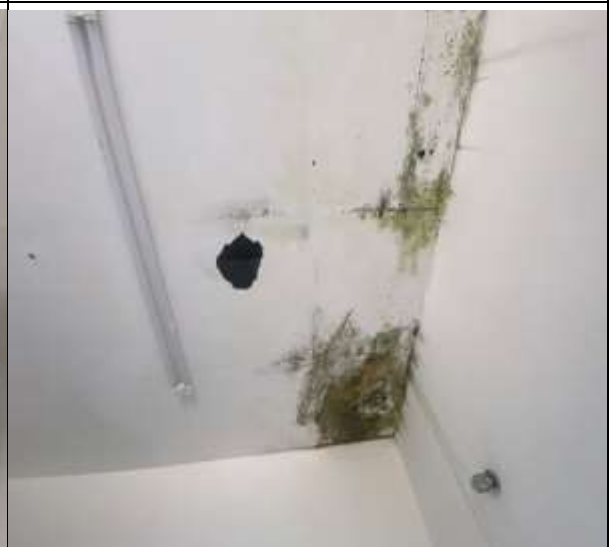
Figura 4
TROCA FORRO DE GESSO.

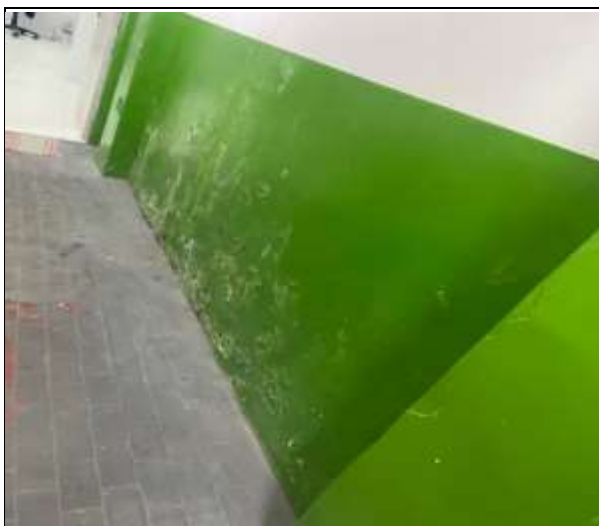
Figura 1
PAREDE COM INFILTRAÇÃO.

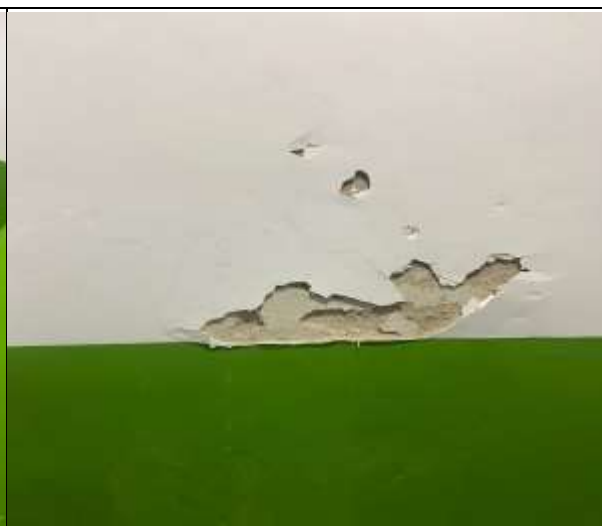
Figura 2
PAREDE COM INFILTRAÇÃO.

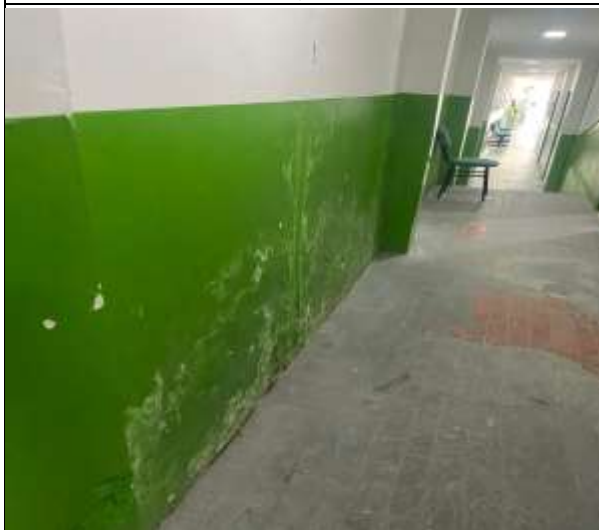
Figura 3
PAREDE COM INFILTRAÇÃO.

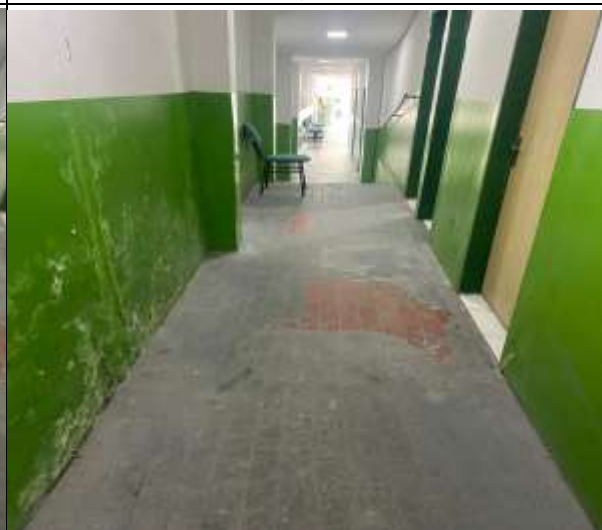
Figura 4
PAREDE COM INFILTRAÇÃO.
