RELATÓRIO FOTOGRÁFICO

Obra: Serviços de engenharia para manutenção predial corretiva e preventiva das unidades de ensino da rede municipal de educação do município de Toritama - PE.

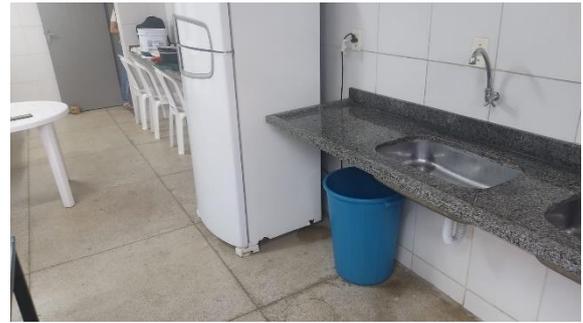
Figura 08: Pia apresentando vazamento

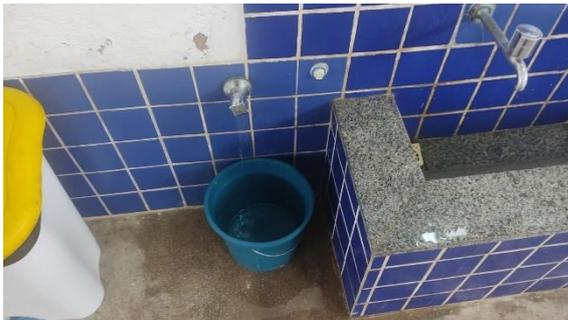
Figura 09: Torneira apresentando vazamento

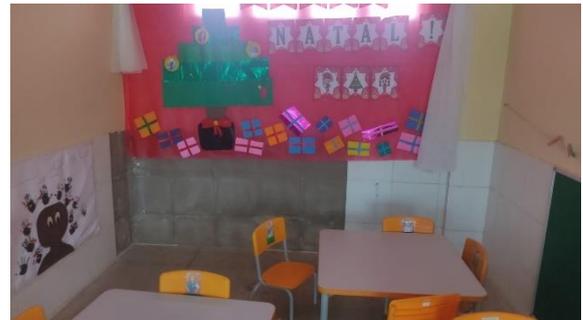
Figura 10: Deslocamento da cerâmica

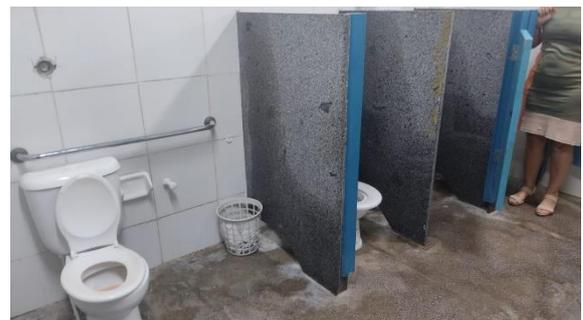
Figura 12: Descarga sem funcionamento

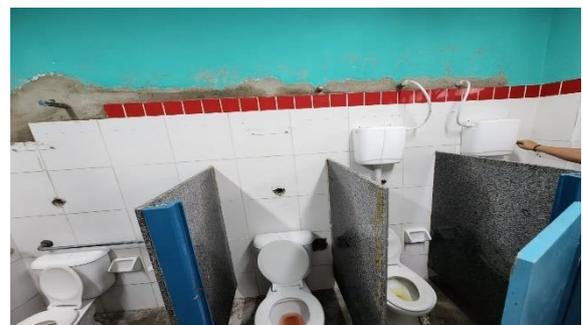
Figura 14: Descarga sem funcionamento

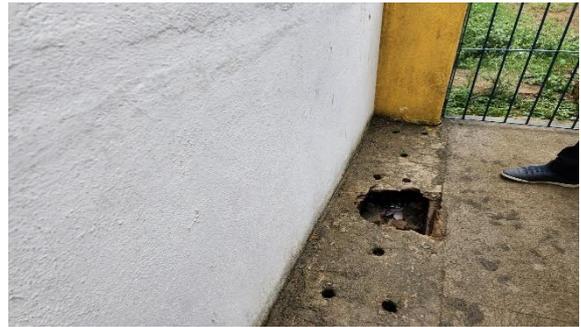
Figura 16: vala de esgoto aberta

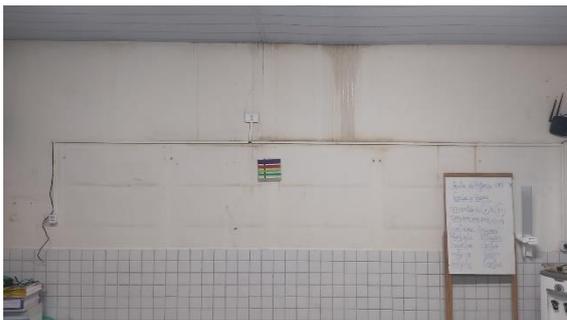
Figura 05: Infiltração de água na área da cobertura

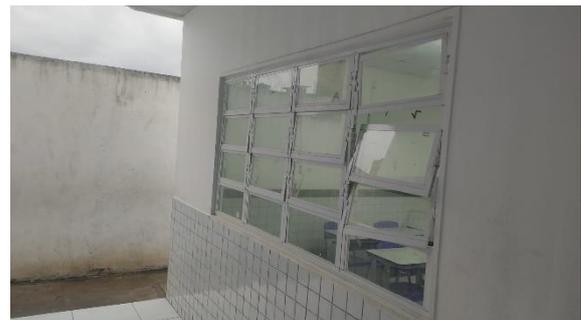
Figura 06: Janela da sala de aula quebrada

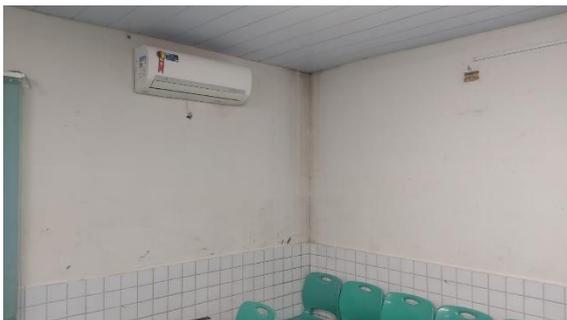
Figura 07: Infiltração de água na área da cobertura

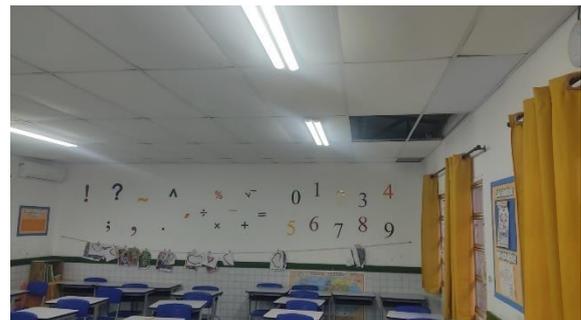
Figura 08: Forro danificado

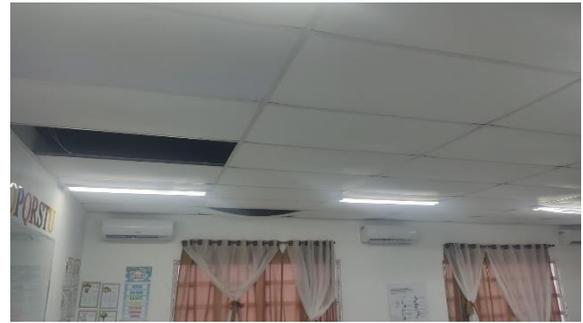
Figura 10: Forro danificado

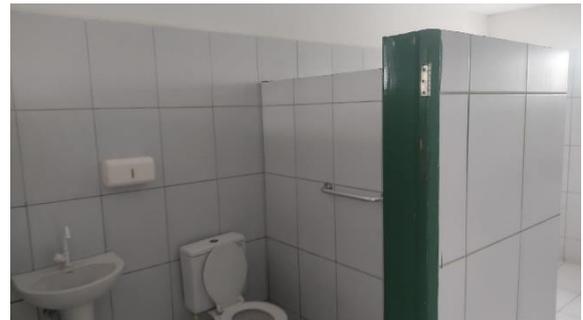
Figura 12: WC PCD sem esquadria

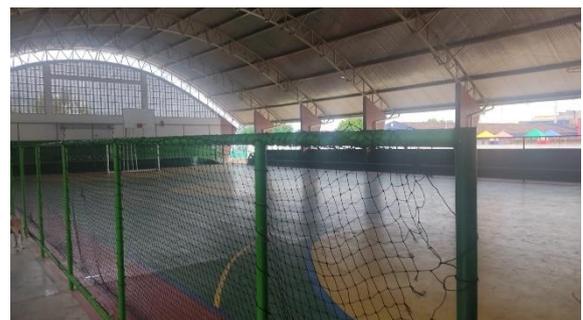
Figura 16: Rede de proteção rasgada na área da quadra

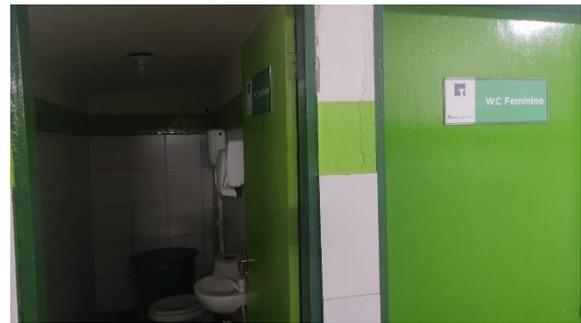
Figura 10: Porta do WC danificada

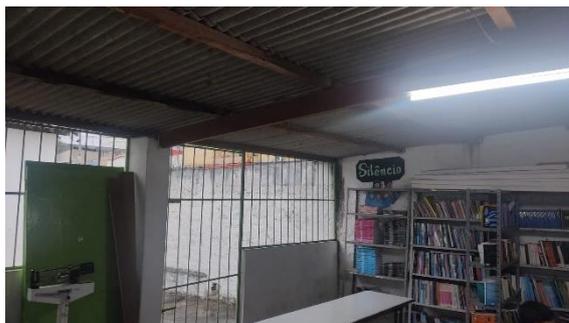
Figura 11: Infiltração de água da chuva na área da biblioteca

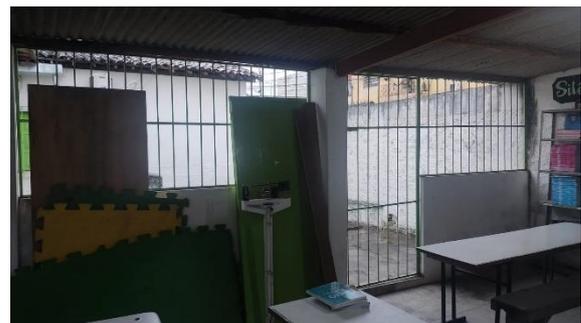
Figura 12: Infiltração de água da chuva na área da biblioteca

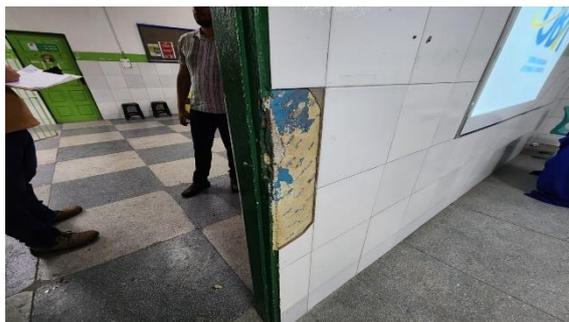
Figura 13: Deslocamento da cerâmica

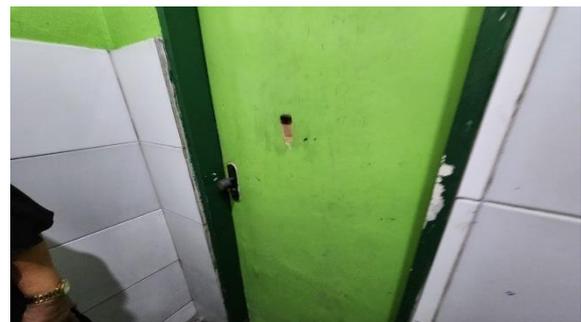
Figura 14: Porta da sala danificada

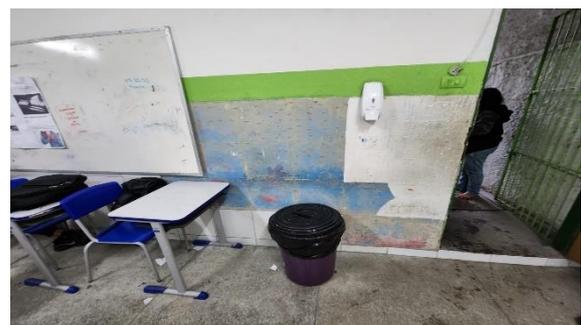
Figura 16: Deslocamento da cerâmica

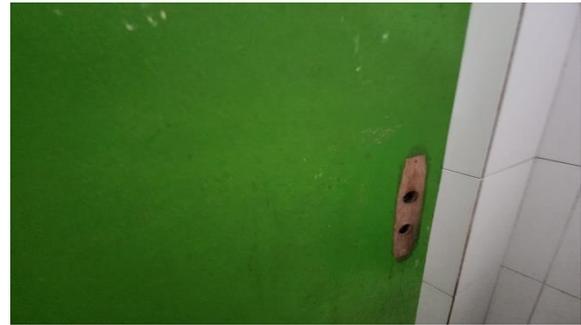
Figura 10: Porta sem fechadura

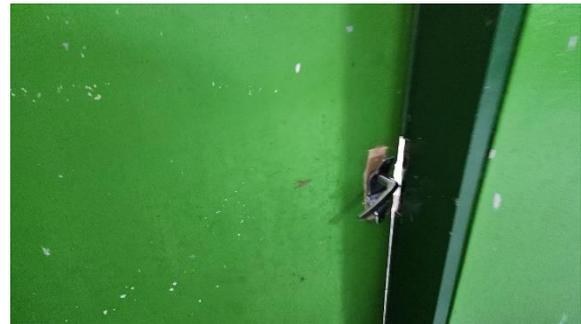
Figura 12: Porta com fechadura danificada

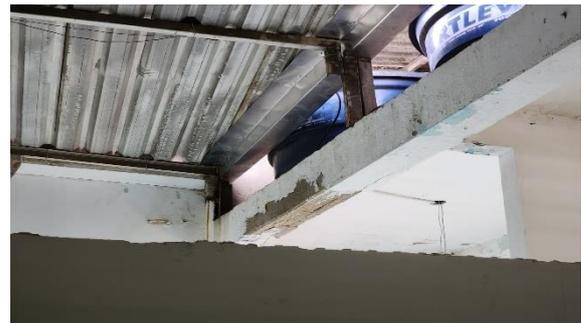
Figura 14: Patologia estrutural na viga de apoio da caixa d'água

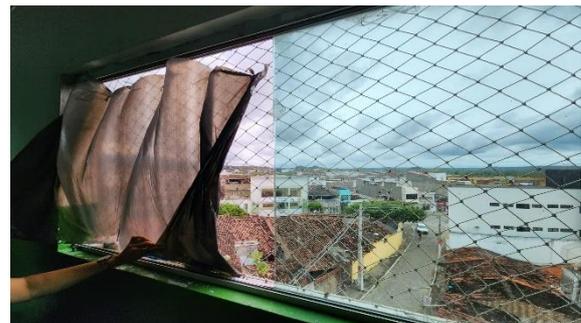
Figura 16: Vidro da janela quebrado

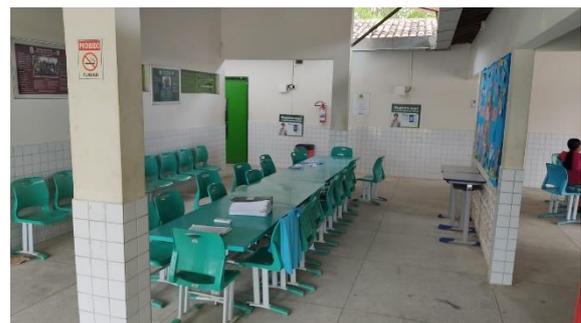
Figura 04: Pátio principal

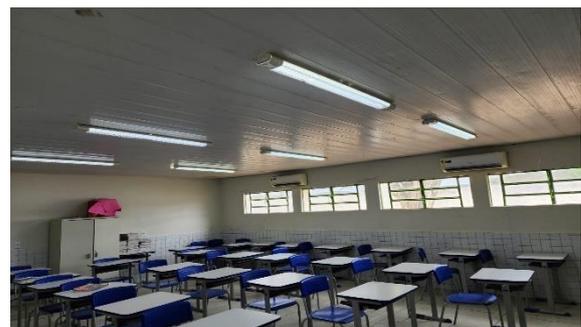
Figura 08: salas de aula com forro caindo

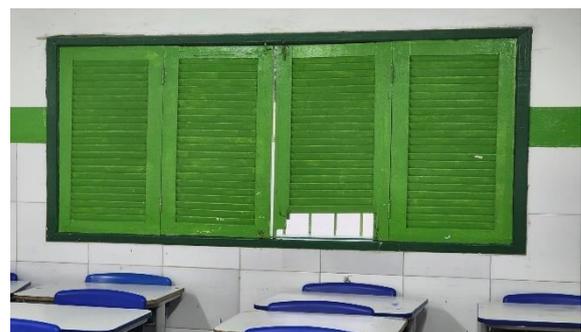
Figura 06: Janela da sala de aula danificada

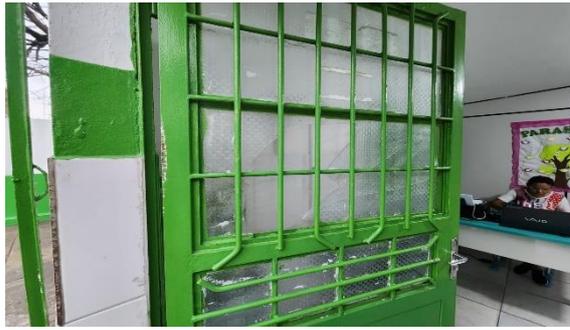
Figura 07: Porta da secretaria danificada

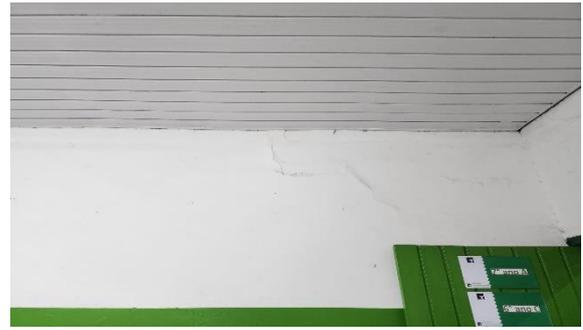
Figura 08: Fissuras nas paredes das salas de aula

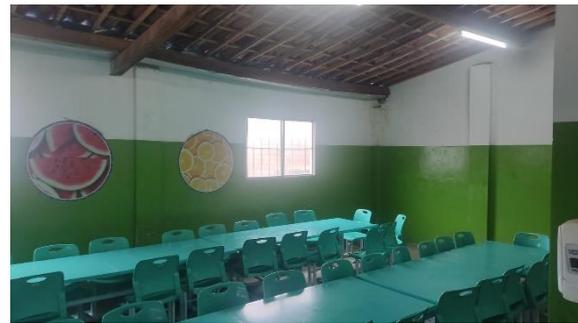
Figura 10: Telhado e calha danificados causando infiltração da água da chuva

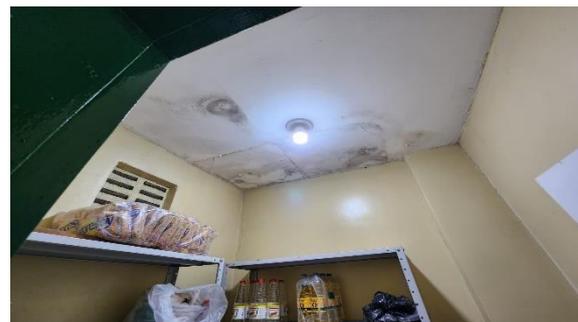
Figura 14: Infiltração na área da cozinha

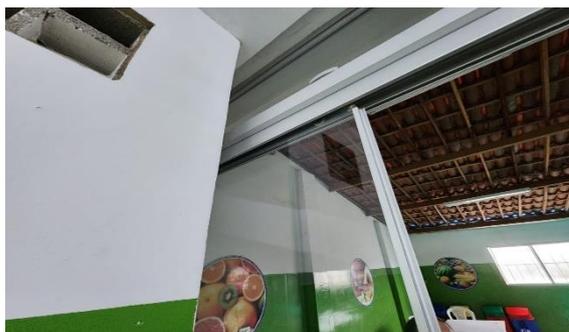
Figura 15: Porta de vidro danificada

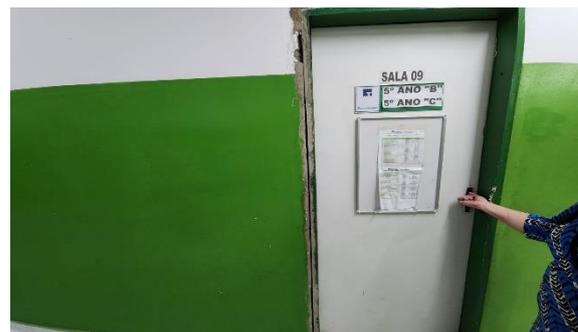
Figura 16: Porta danificada

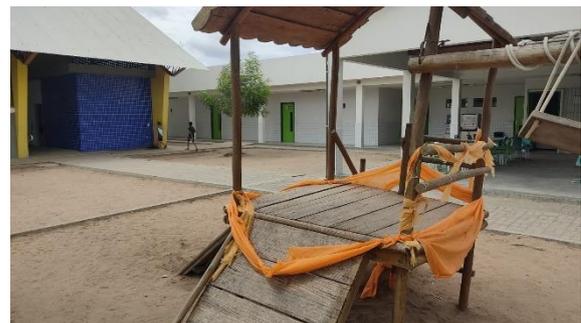
Figura 04: Brinquedo danificado

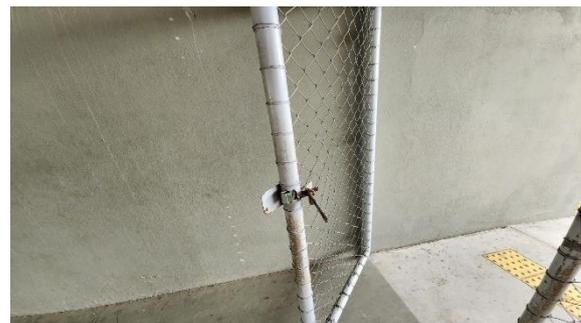
Figura 08: Portão da quadra danificado

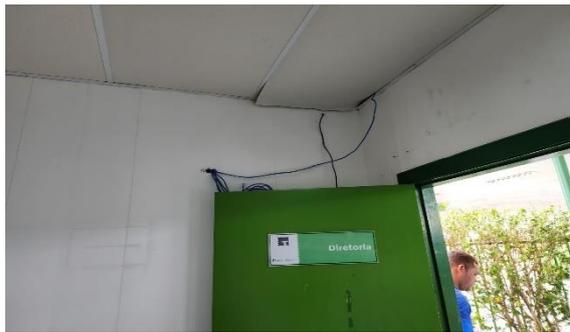
Figura 09: Forro danificado

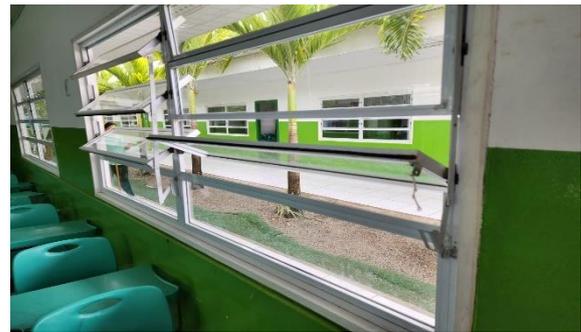
Figura 10: Janela basculante quebrada

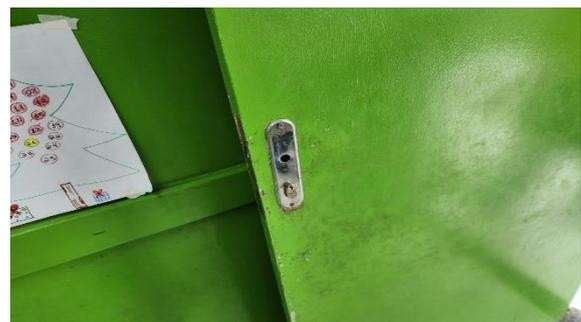
Figura 14: Porta sem fechadura

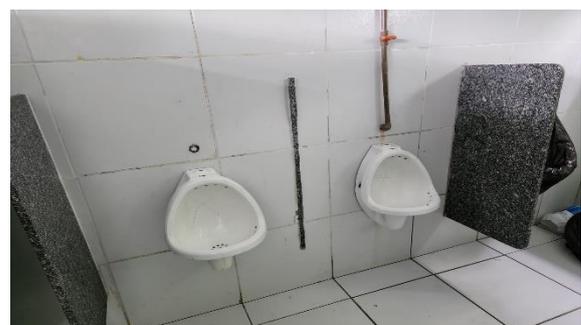
Figura 16: Encanamento dos mictórios quebrados

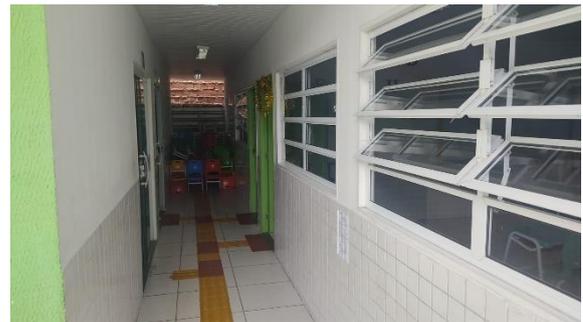
Figura 04: Corredor principal das salas de aula e administrativo

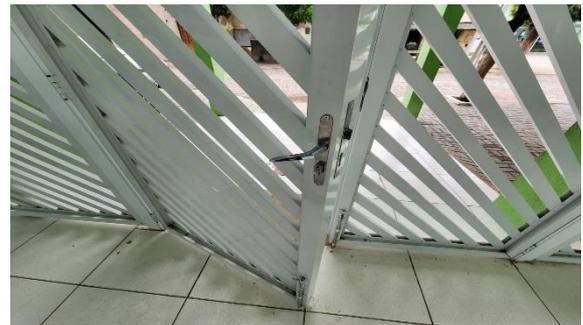
Figura 06: Portão principal precisando de reparos

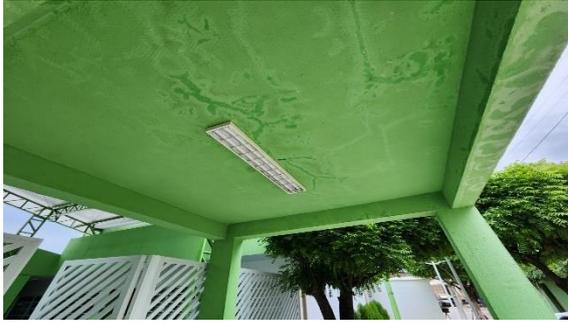
Figura 07: Infiltração na laje da entrada principal

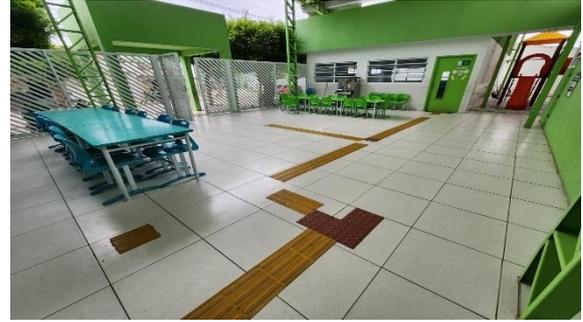
Figura 08: Deslocamento do piso tátil

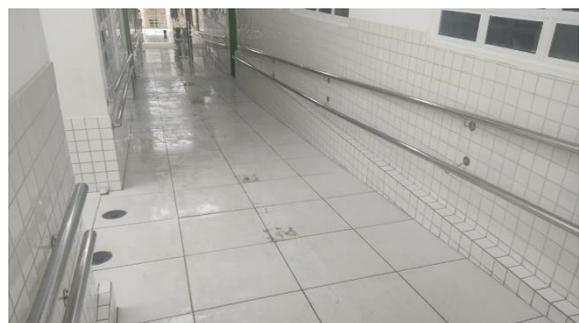
Figura 04: Deslocamento do piso tátil

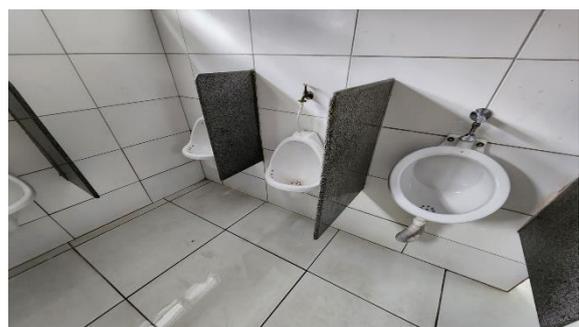
Figura 06: Encanação dos mictórios danificados

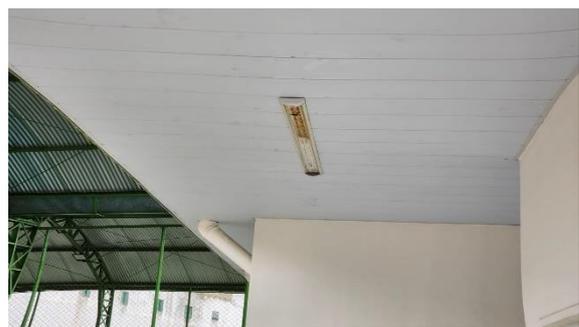
Figura 08: Ponto de luz danificado

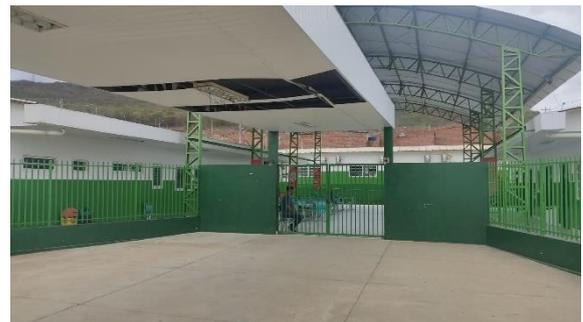
Figura 06: Forro de pvc danificado

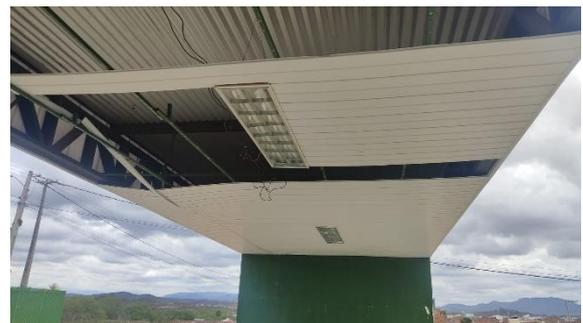
Figura 08: Forro de pvc danificado

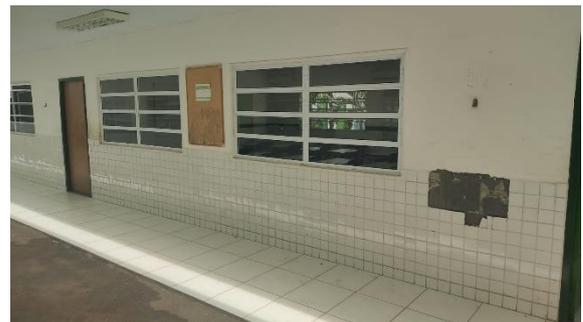
Figura 06: Deslocamento da cerâmica na parede

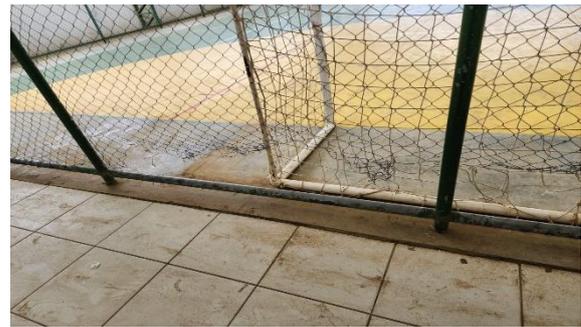
Figura 10: Alambrado danificado

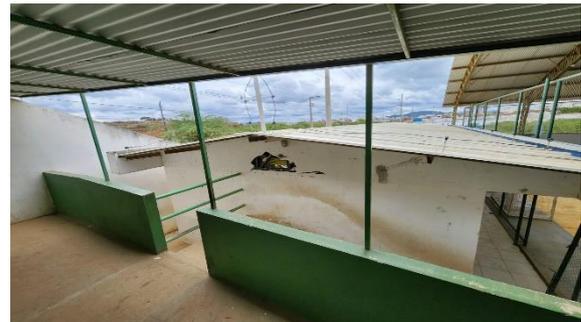
Figura 12: Placa cimentícia danificada

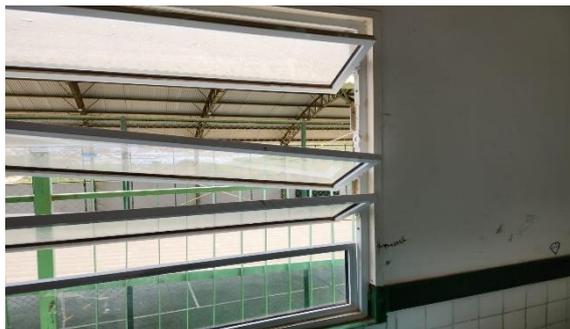
Figura 13: janelas das salas de aula quebradas

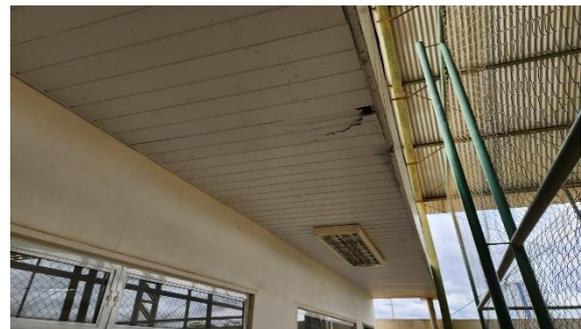
Figura 14: Ponto de luz danificado

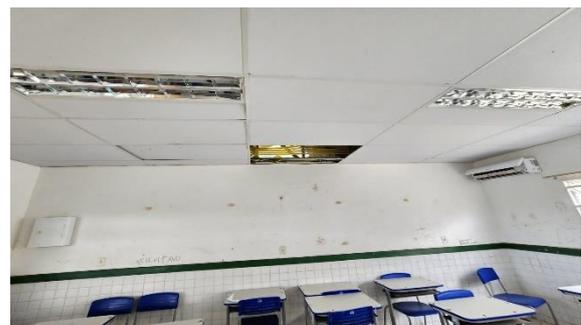
Figura 16: Forro danificado

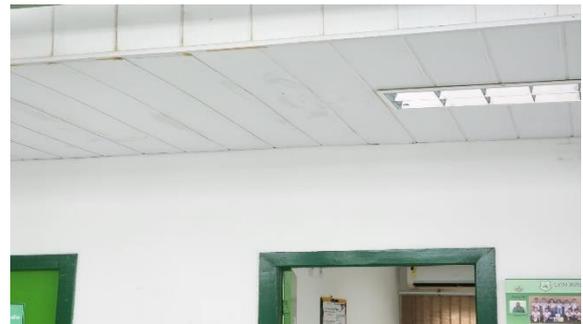
Figura 04: Infiltração de água da chuva nos telhados e forros

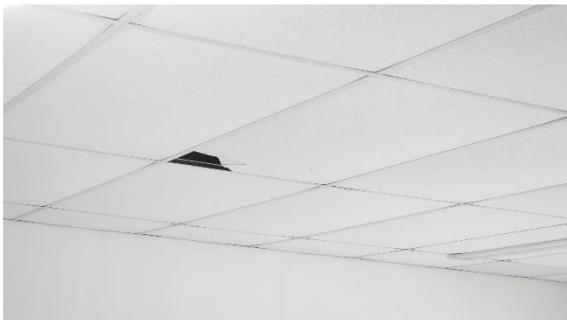
Figura 05: Forro danificado

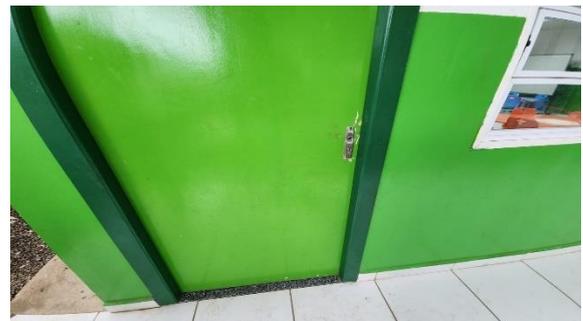
Figura 08: Porta sem fechadura
