**LAUDO TÉCNICO SOBRE OS DANOS ESTRUTURAIS DO INCÊNDIO  
OCORRIDO EM 27/06/2025 NA ESCOLA MUNICIPAL LAURA LOPES –  
DEUS É FIEL – TORITAMA - PE**

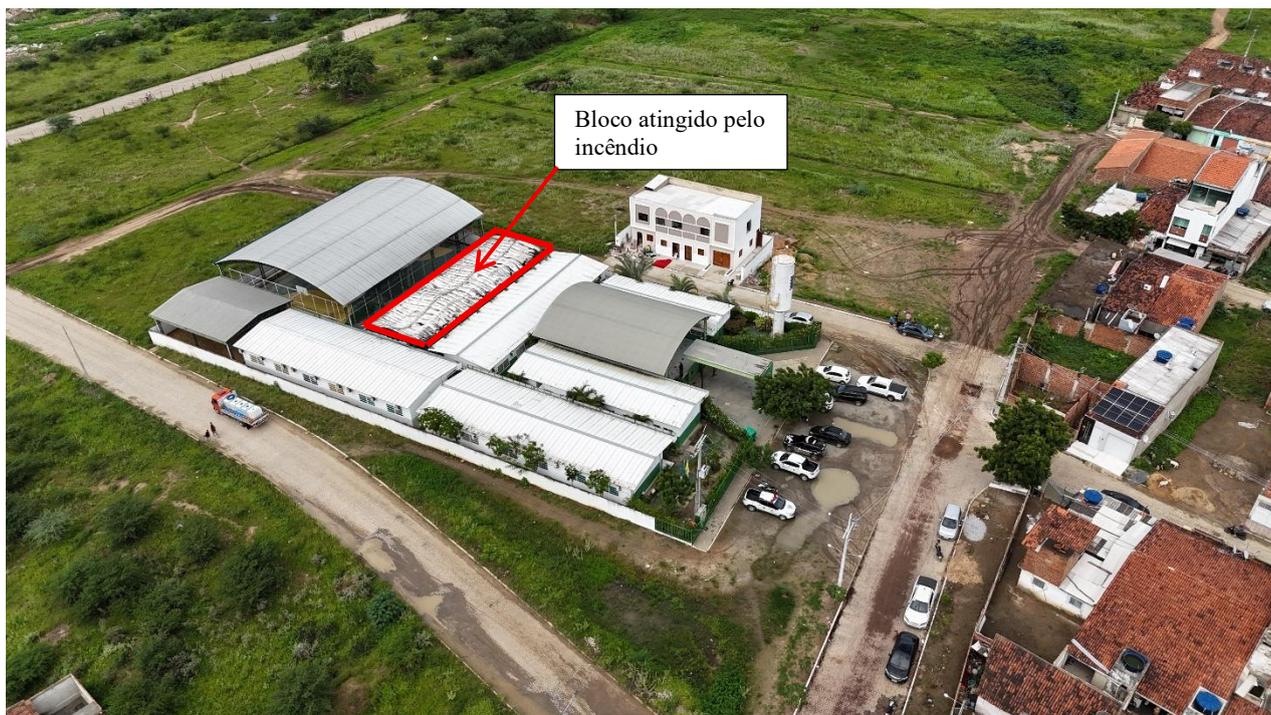
Figura 1.1 – Definição da região de análise do bloco afetado pelo incêndio.

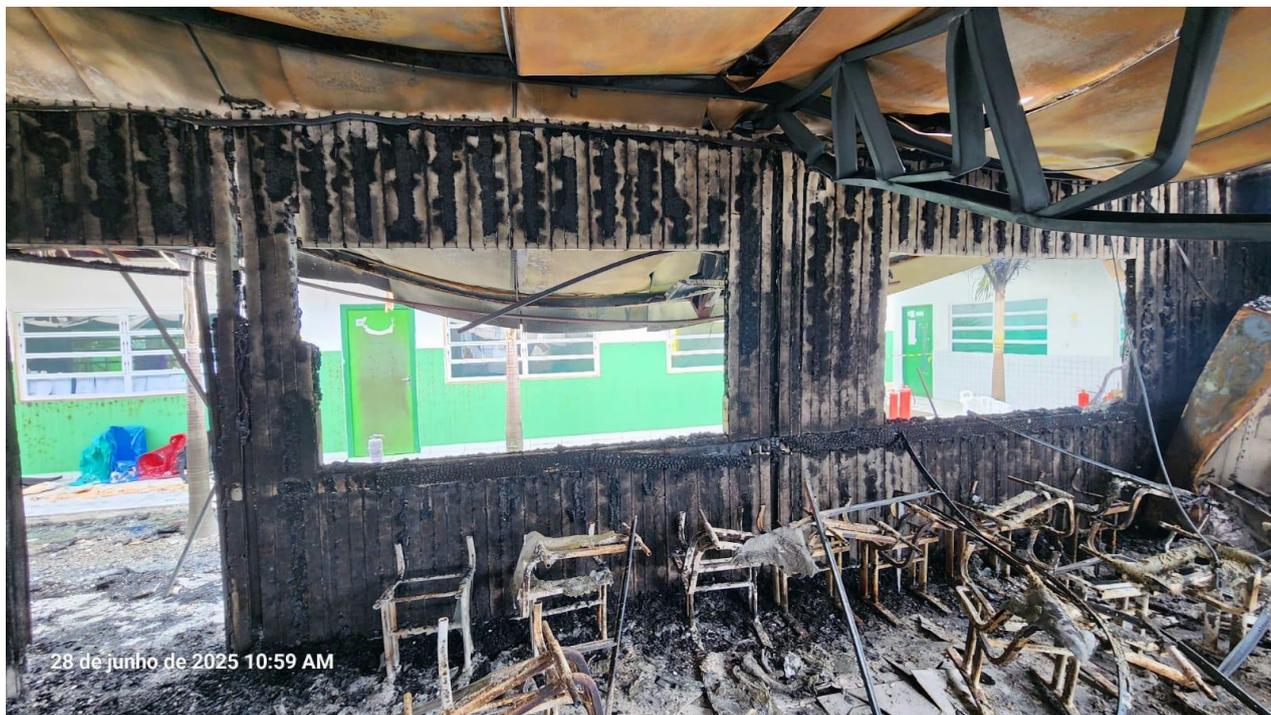
Figura 1.2 – Remanescentes comburidos apontados no momento da inspeção

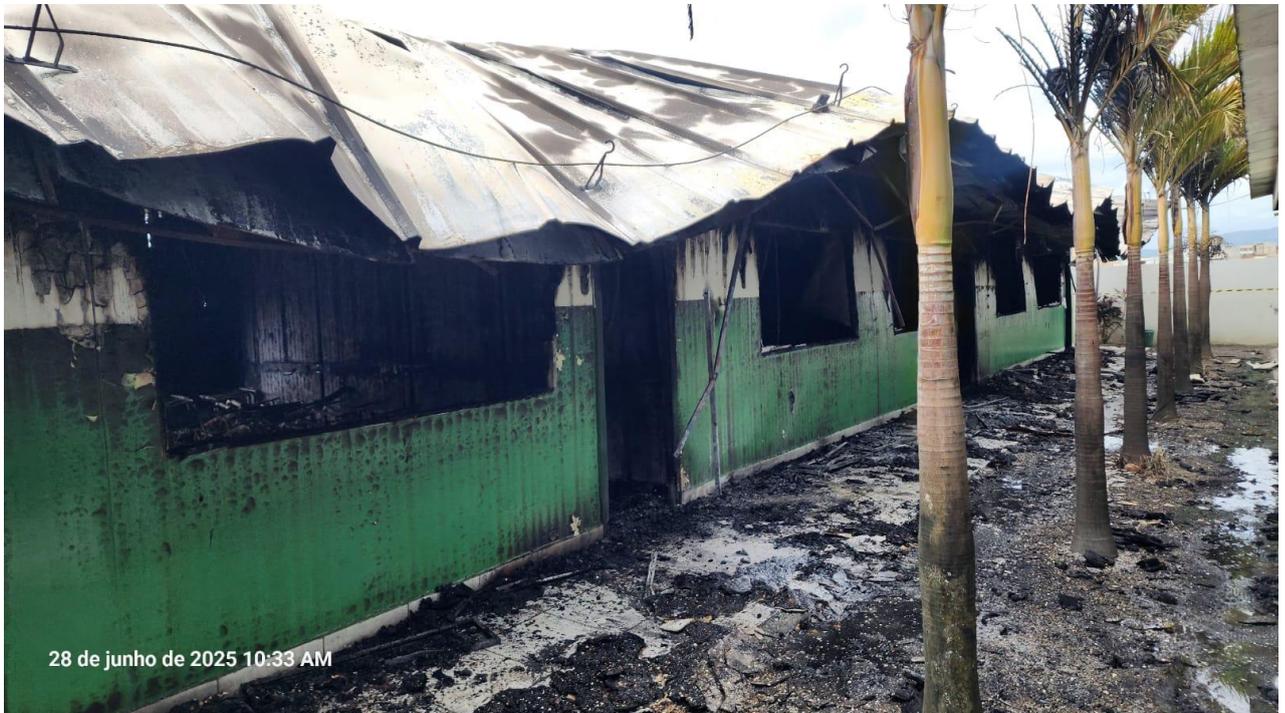
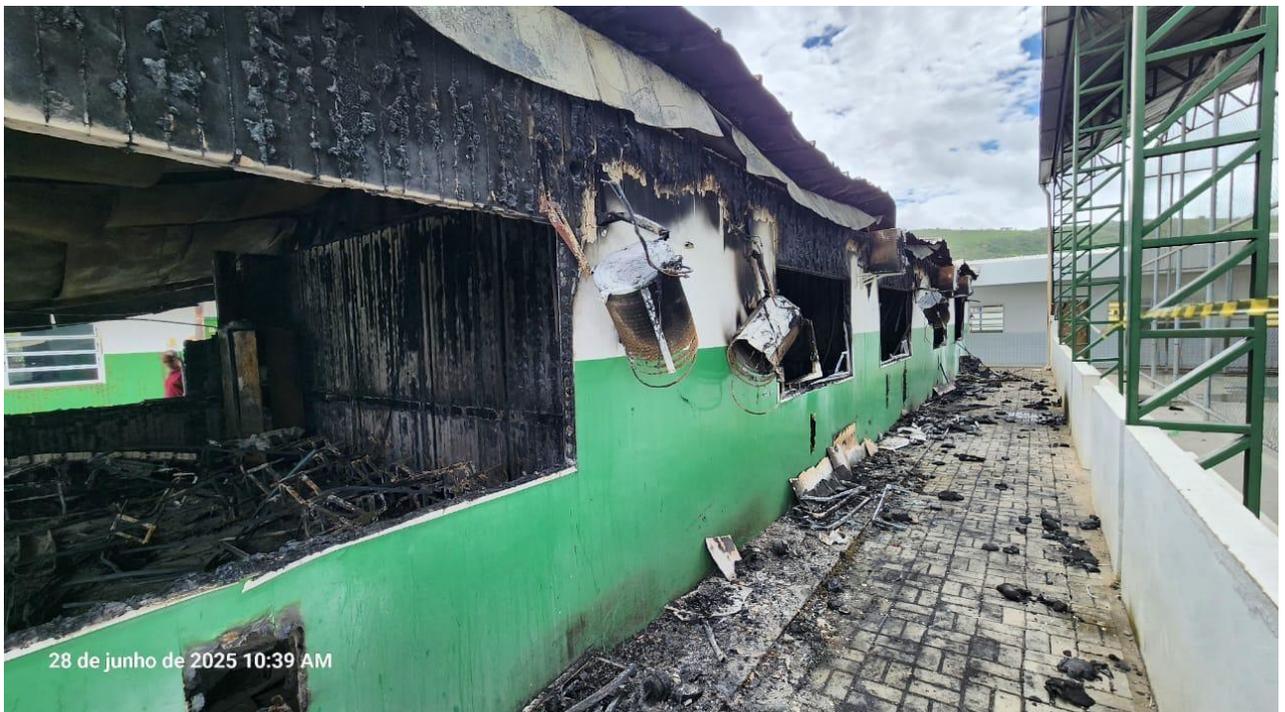
- a) que todo o local sinistrado apresentava destruição total das esquadrias de alumínio e vidro (ver Figura 1.3), o que possibilitou uma ventilação natural ambiente, contribuindo para uma rápida propagação das chamas iniciais e severidade do incêndio;

Figura 1.3 – Esquadrias de alumínio e vidro apontados no momento da inspeção

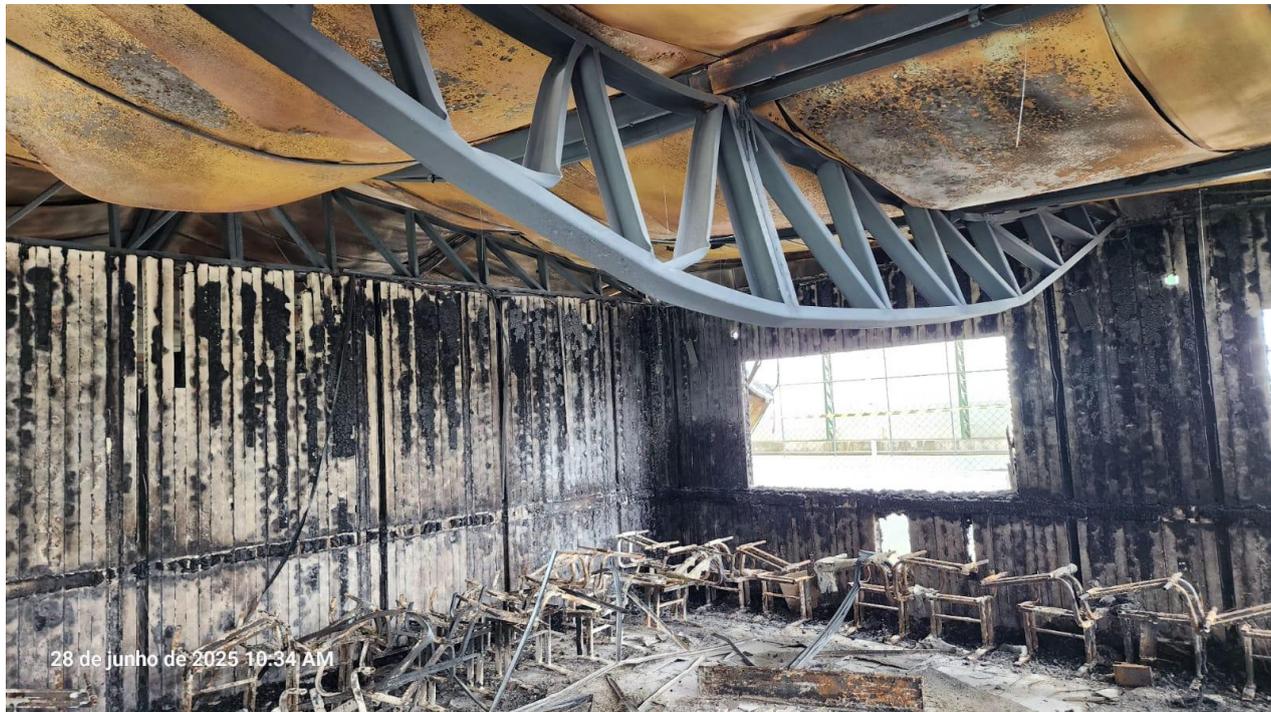
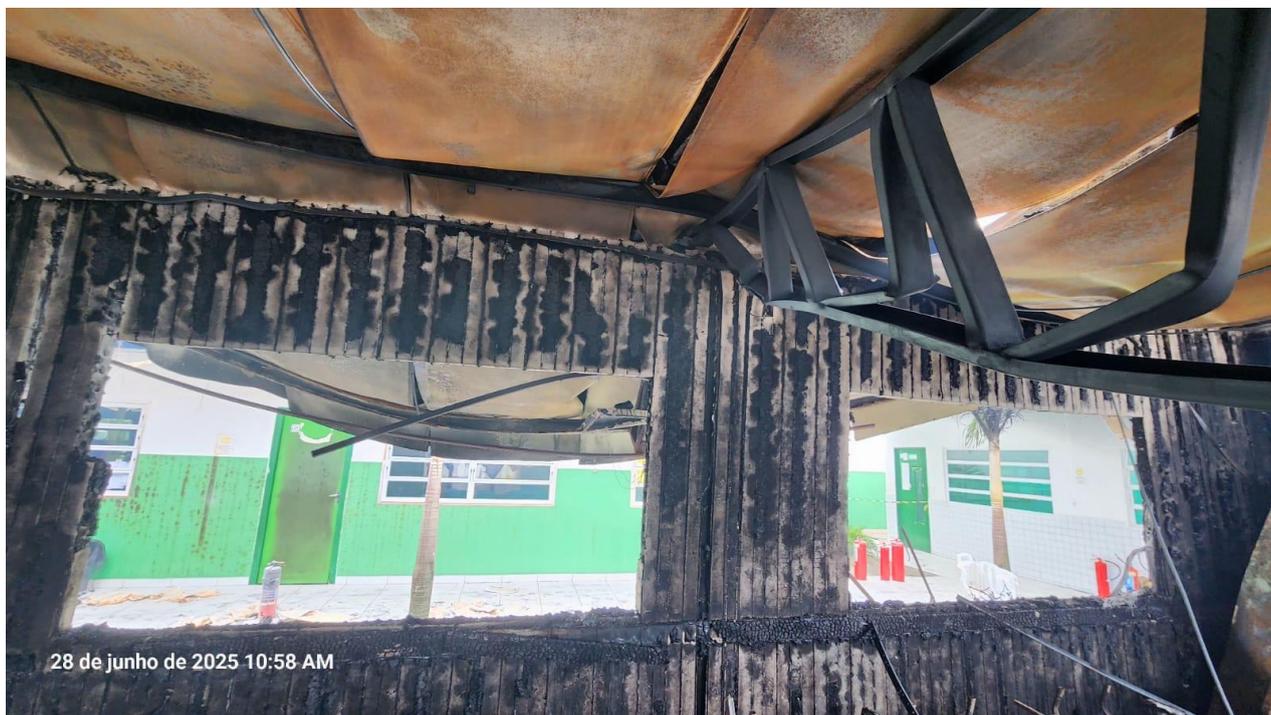
- c) a estrutura de cobertura era composta por tesouras, terças e espaçadores metálico e telhas termoacústica da Isoeste, também conhecida como telha sanduíche, é composta por duas camadas de aço (normalmente Galvalume) com um núcleo isolante entre elas de poliisocianurato (PIR), as quais corroboraram também para conter as chamas o máximo possível dentro dos ambientes, entretanto devido a contenção das chamas por bastante tempo a estrutura metálica e as chapas de aço das telhas sofreram severa degradação pela ação do calor emanado pelo incêndio (ver Figura 1.4).

Figura 1.4 – Estrutura de cobertura (tesouras, terças e espaçadores metálico e telhas apontados no momento da inspeção

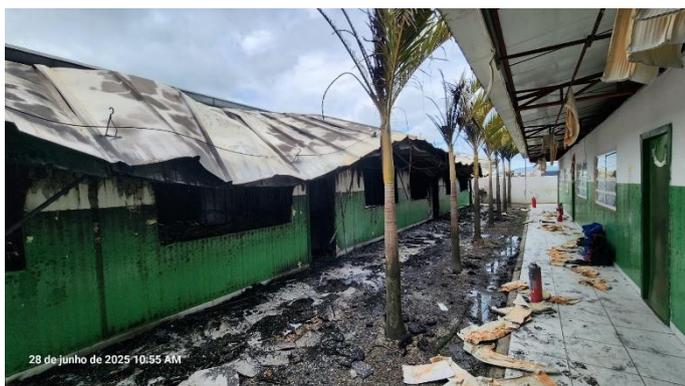
Figura 2.1 (a)

Forro da circulação danificado devido as chamas e calor intenso gerado durante o incêndio.

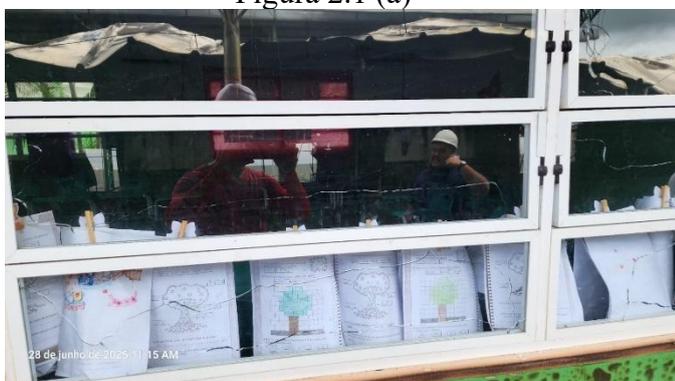
Figura 2.1 (b)

Vidros das esquadrias de alumínio das janelas voltadas para circulação danificado devido as chamas e calor intenso gerado durante o incêndio.

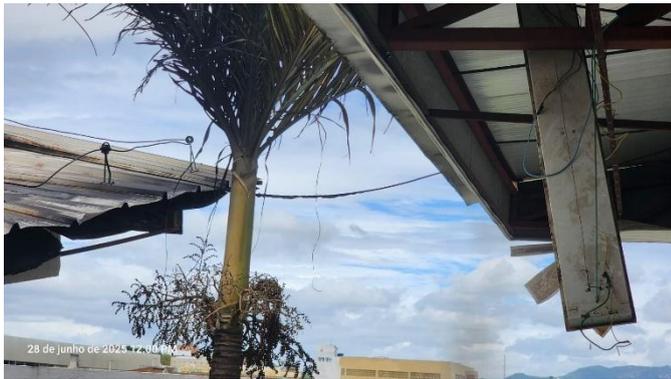
Figura 2.1 (c)

Luminárias e parte da fiação da circulação danificado devido as chamas e calor intenso gerado durante o incêndio.

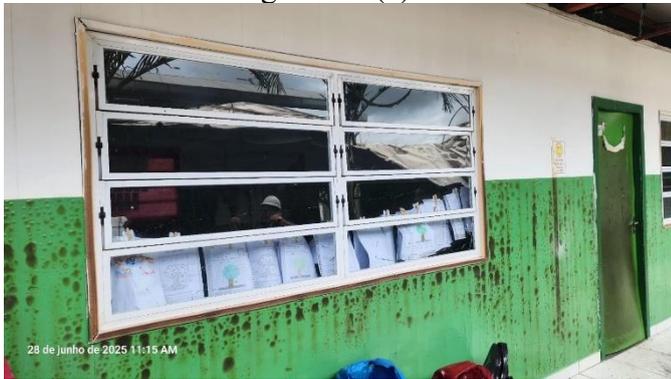
Figura 2.1 (d)

Portas e pintura externa da circulação danificado devido as chamas e calor intenso gerado durante o incêndio.

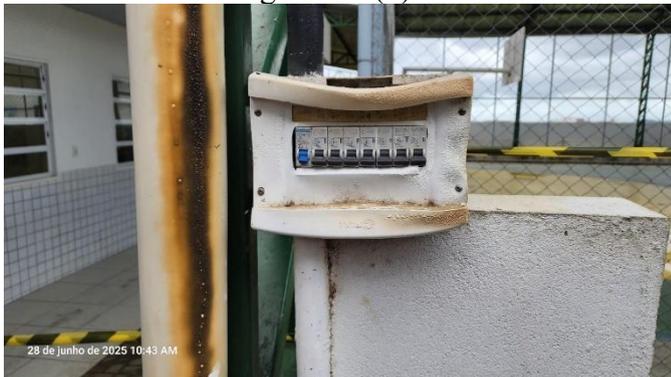
Figura 2.1 (e)

Quadro de disjuntores da quadra poliesportiva (leste) danificado devido as chamas e calor intenso gerado durante o incêndio.

- b) Revisão geral das instalações prediais elétrica no quadro de distribuição da quadra poliesportiva e instalações do bloco vizinho e desenvolvimento de projeto específico para reconstrução do bloco afetado pela ação do incêndio, tendo em vista o significativo grau de deterioração dessas estruturas.
