RELATÓRIO DE VISTORIA COM PENDÊNCIAS
N.º 20221005

CONTRATO PMT N.º 013/2022 VALOR: R\$ 652.000,00
DATA DA ASSINATURA DO CONTRATO: 06 DE ABRIL DE 2022.
PROCESSO DE LICITAÇÃO PMT N.º 005/2022 PREGÃO ELETRÔNICO PMT N.º 004/2022
RECURSOS: Próprios do município de Toritama.
ORDEM DE SERVIÇO SEOB N.º 002/2022
DATA DA ORDEM DE SERVIÇO: 21 DE ABRIL DE 2022.

Constitui objeto deste Contrato a **Contratação de empresa de engenharia ou arquitetura para reforma e adequação da edificação (antigo fórum) para criação do centro de inclusão e fortalecimento de vínculos dos municípios**, através da execução indireta sob o regime de empreitada por preço unitário, com material e mão-de-obra da empreiteira, conforme especificações contidas no Anexo III do Edital, o qual integra este acordo independentemente de transcrição.

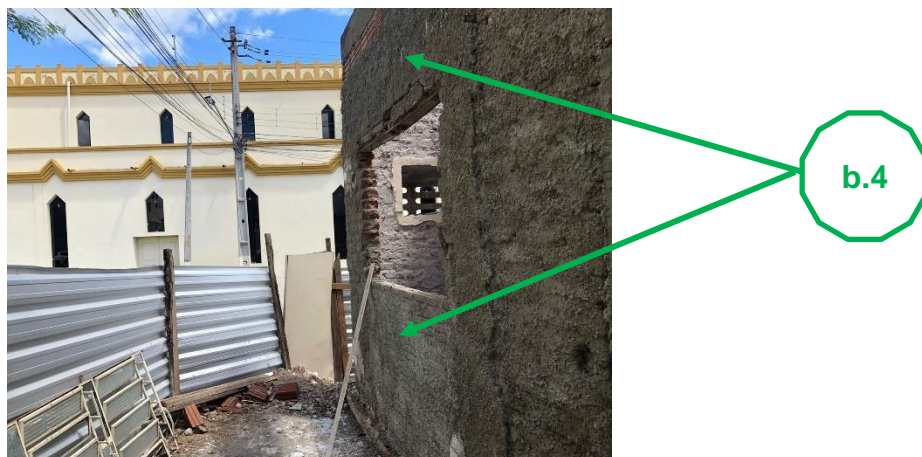
Serviços executados no depósito:

- Alvenaria de tijolos furados de ½ vez;
- Verga pré-moldada;
- Chapisco com argamassa de cimento e areia;
- Reboco com argamassa de cimento e areia.

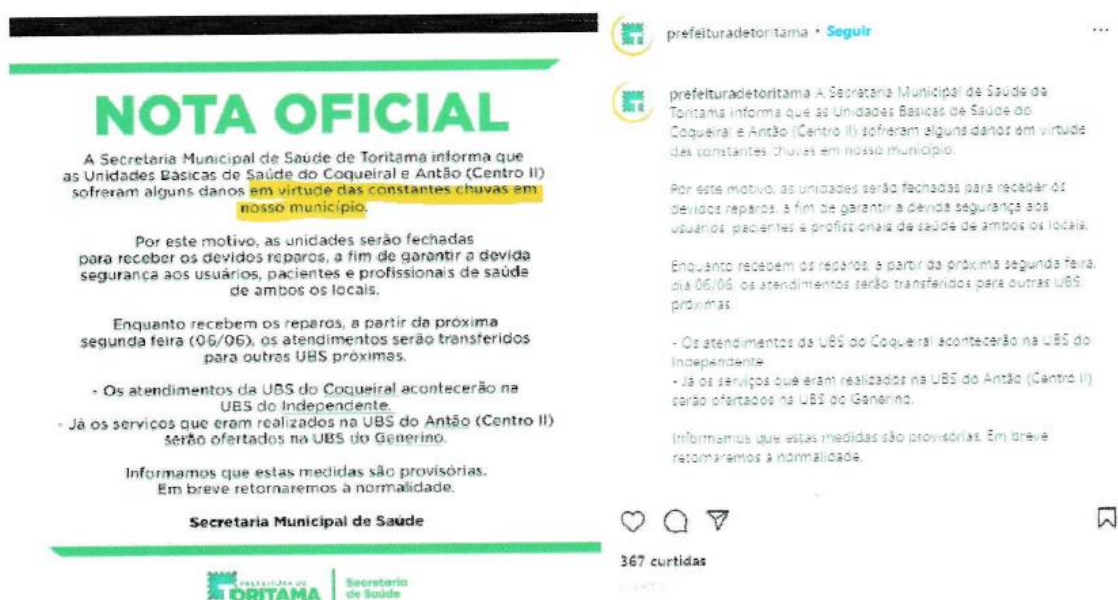
Como justificativa para tal atraso a contratada apresentou uma justificativa formal datada de 23/08/2022, na qual o principal motivo pelo atraso da obra, foi as “fortes chuvas ocorridas na região” conforme recorte da tela seguinte retirado da justificativa encaminhada a CPL.

1. Ilmo(a). Sr(a)., como é de conhecimento amplo que passamos por um cenário extremamente delicado com fortes chuvas após início da obra, assunto presente nos diversos meios de comunicação, inclusive nos meios de comunicação institucional deste Município:

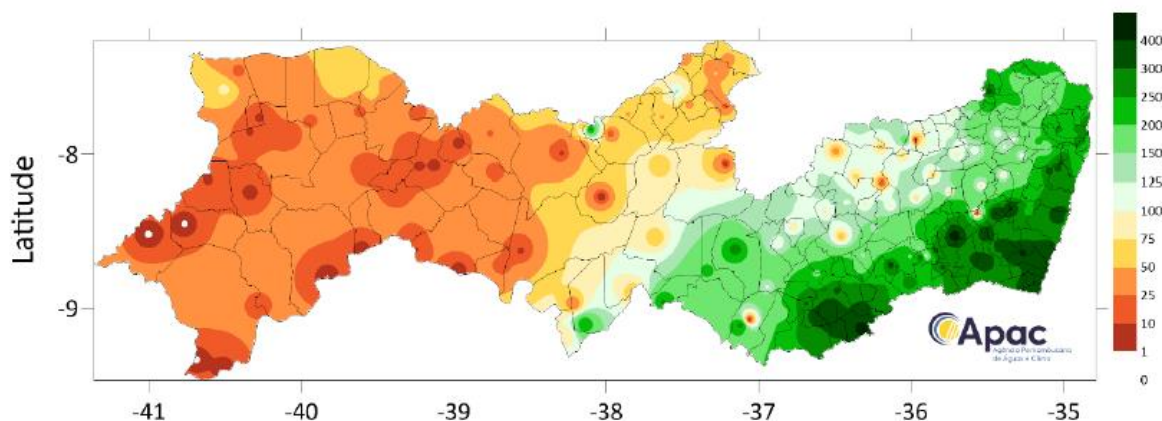
ACUMULADO MENSAL DE PRECIPITAÇÃO JULHO/2022

Agreste – Período chuvoso: março a julho

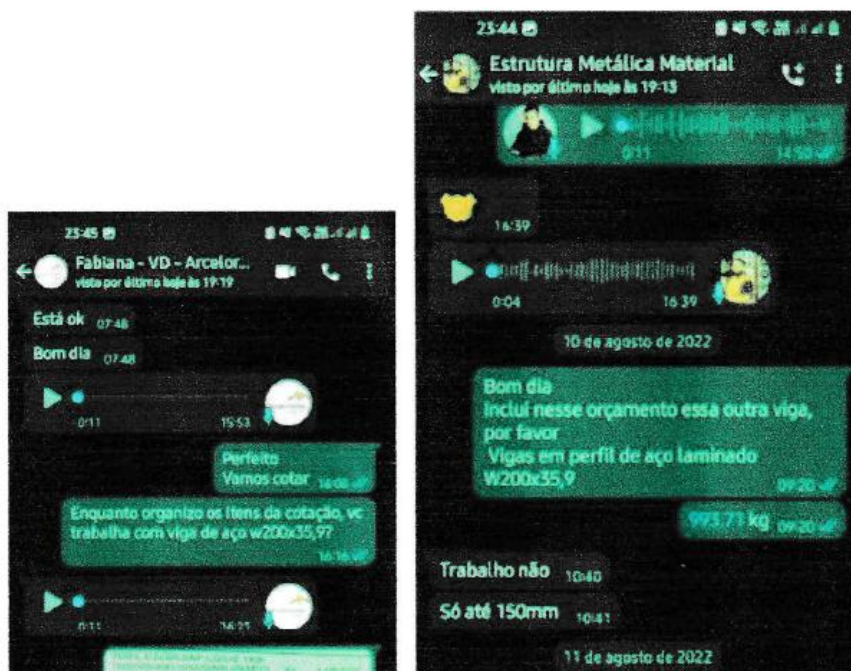
2º A contratada também alegou dificuldades para aquisição dos perfis metálicos solicitados no projeto de estrutura, entretanto tais perfis representa 3,087% do valor da obra contratada.

Tivemos também dificuldades em encontrar o material Viga em perfil aço laminado W200x35,9,
