**LAUDO TÉCNICO SOBRE OS DANOS ESTRUTURAIS DO INCÊNDIO  
OCORRIDO EM 27/06/2025 NA ESCOLA MUNICIPAL LAURA LOPES –  
DEUS É FIEL – TORITAMA - PE**

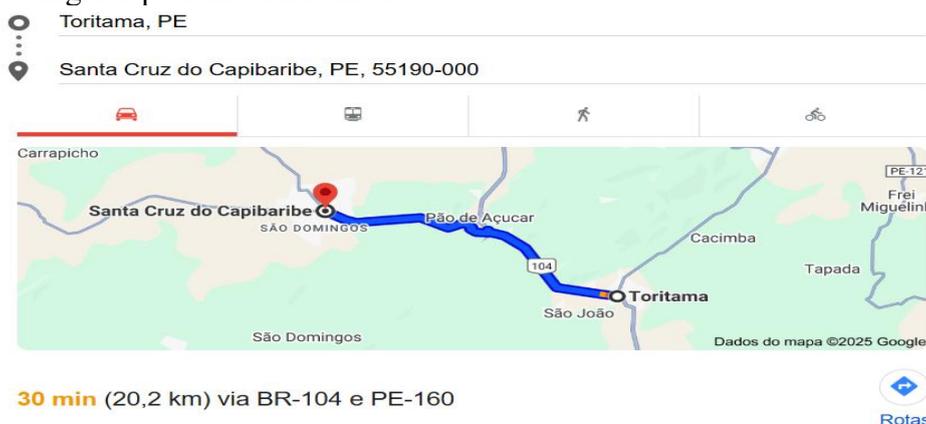
Figura -1

Na data de 28/06/2025, compareceram ao local os Peritos Criminais da Polícia Científica do Estado do Pernambuco, a equipe técnica da Secretaria Municipal de Infraestrutura composta por seu secretario o engenheiro civil João Victor Correia da Silva, acompanhado pelo Eng. Civil José Carlos de Assis (assessoria técnica da empresa Cleyton Engenharia), o Eng. Civil Luciano José Mizael Leite (Assistente de Manutenção Predial – SEDUC) e o Sr. Severino Antônio de Souza (Coordenador de defesa Civil), devidamente autorizados pelo gestor da Secretaria Municipal de Educação e pela perícia científica, procederam a inspeção das salas de aula diretamente atingidas pelo incêndio em tela.
