RELATÓRIO FOTOGRÁFICO

Obra: Serviços de engenharia para manutenção predial corretiva e preventiva das unidades de ensino da rede municipal de educação do município de Toritama - PE.

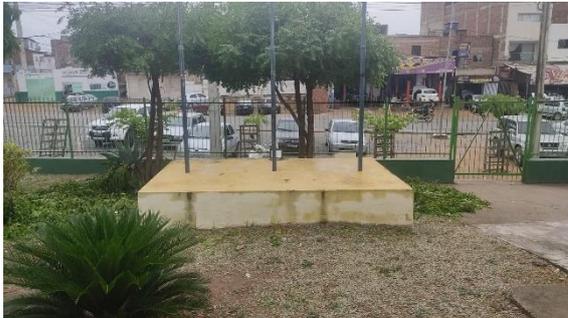
Figura 01: Entrada da creche

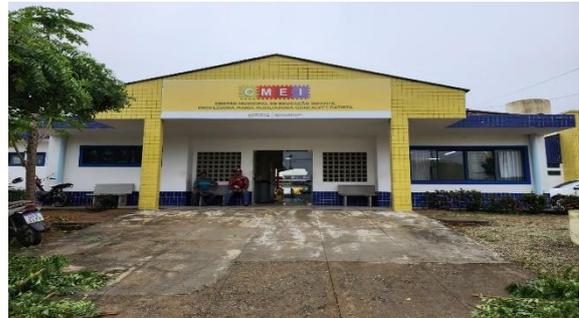
Figura 02: Fachada da creche

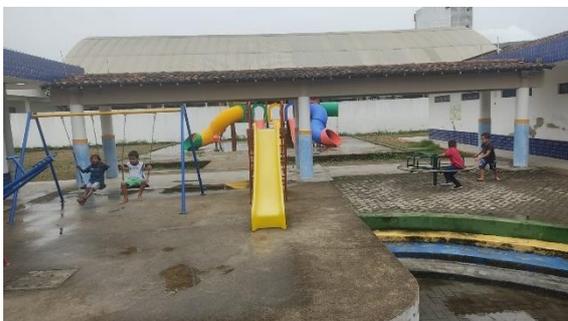
Figura 03: Área de recreação

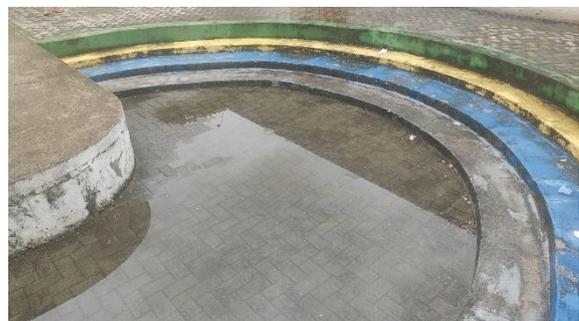
Figura 04: Área de recreação

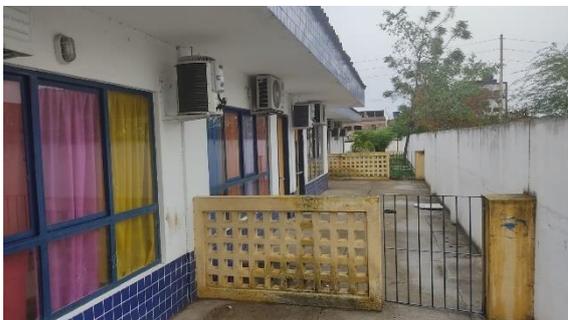
Figura 05: Corredor lateral

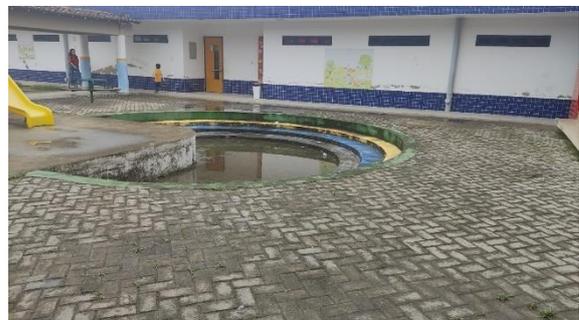
Figura 06: Área de recreação

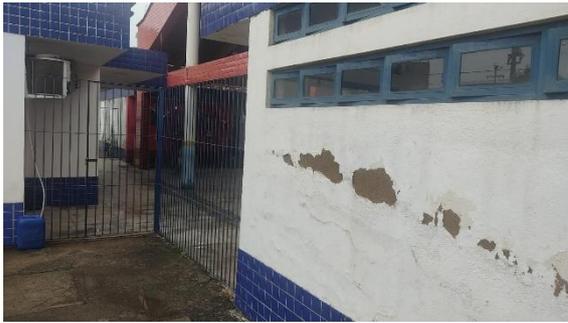
Figura 07: Entrada lateral

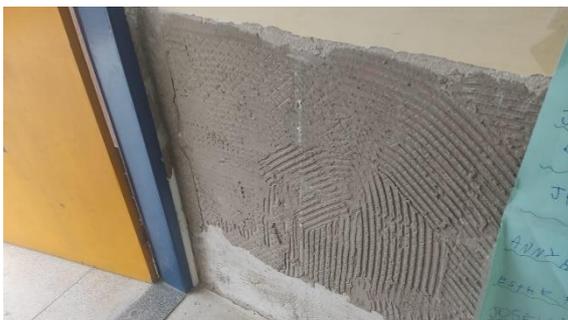
Figura 11: Deslocamento da cerâmica

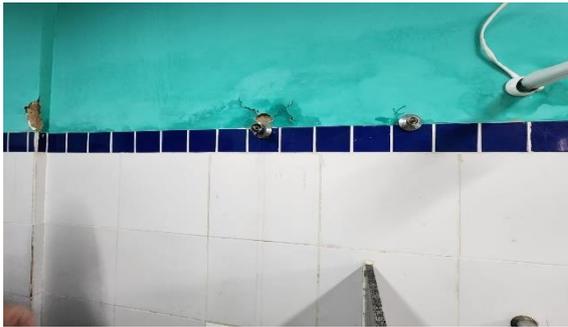
Figura 15: Descargas quebradas

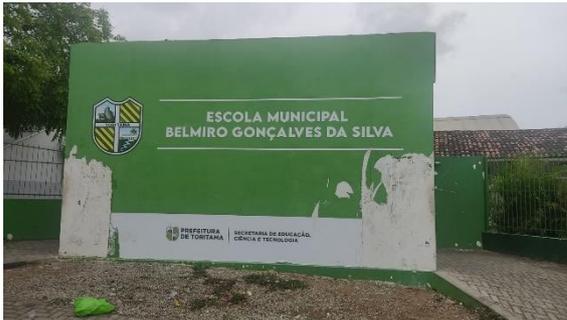
Figura 01: Fachada da escola

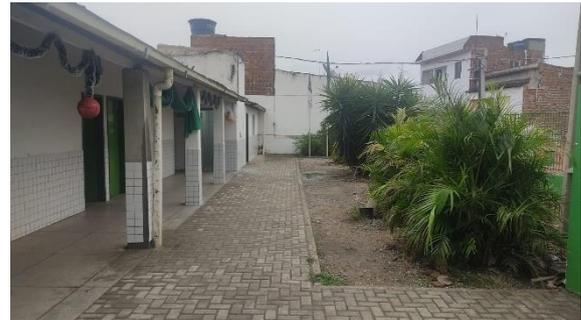
Figura 02: Pátio principal

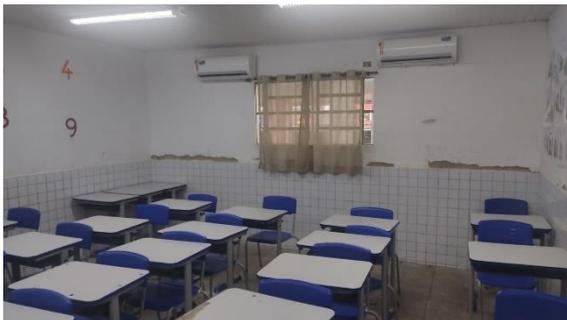
Figura 03: Sala de aula

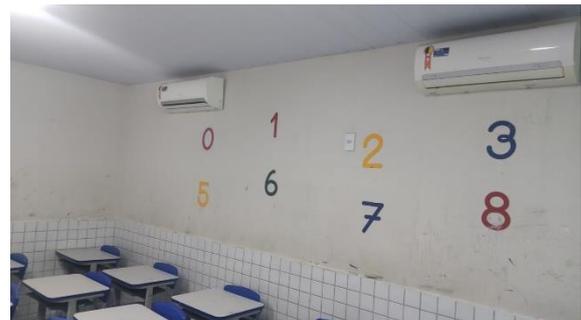
Figura 04: Sala de aula

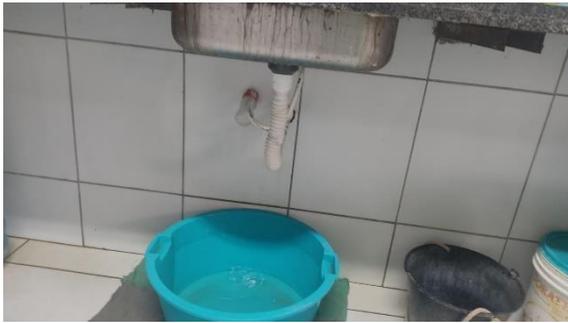
Figura 09: Encanamento danificado

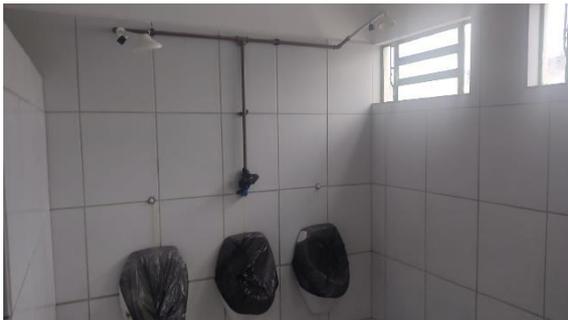
Figura 11: Encanamento dos mictórios danificados

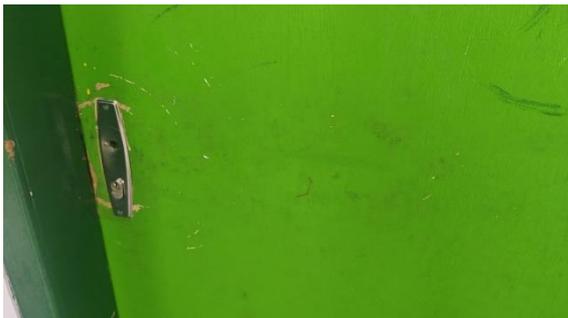
Figura 13: Porta sem fechadura

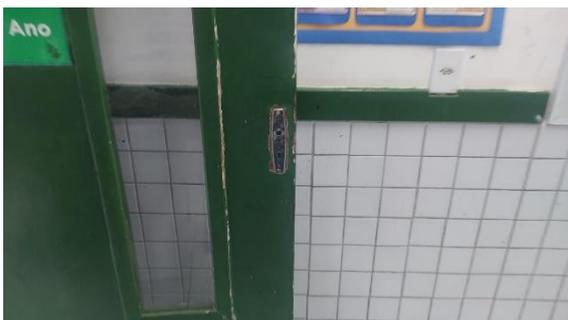
Figura 15: Porta com fechadura danificada

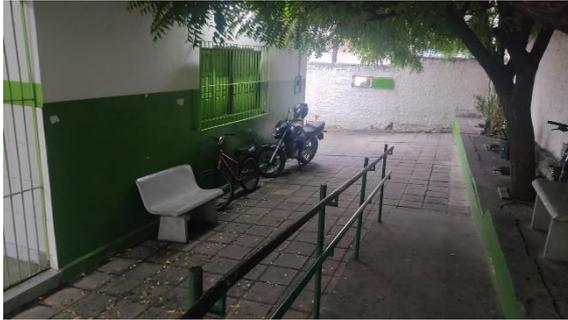
Figura 01: Entrada da escola

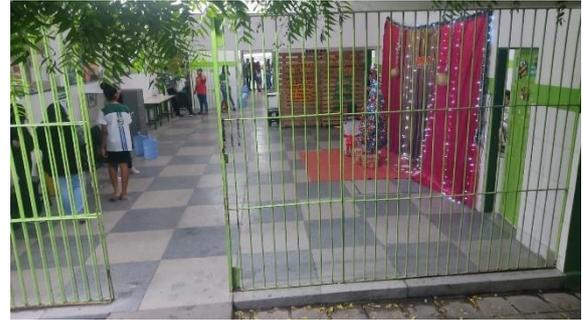
Figura 02: Entrada da escola

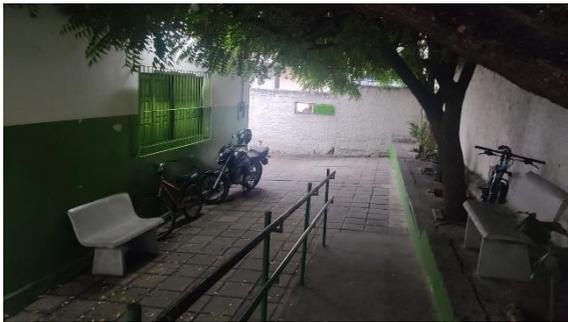
Figura 03: Entrada da escola

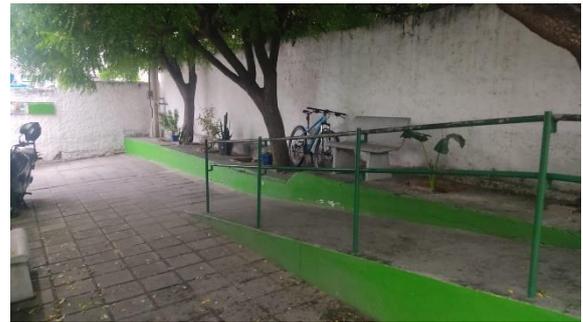
Figura 04: Entrada da escola

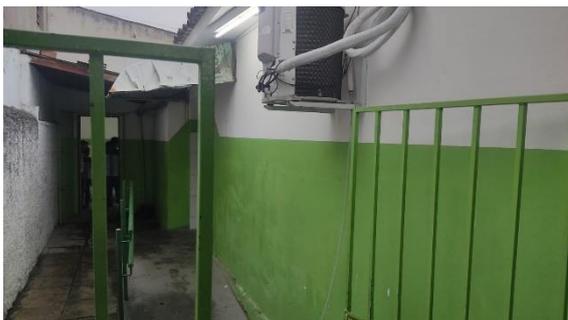
Figura 07: Corredor entre salas de aula

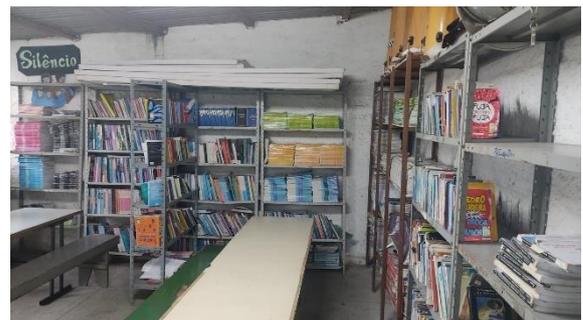
Figura 08: Área da biblioteca

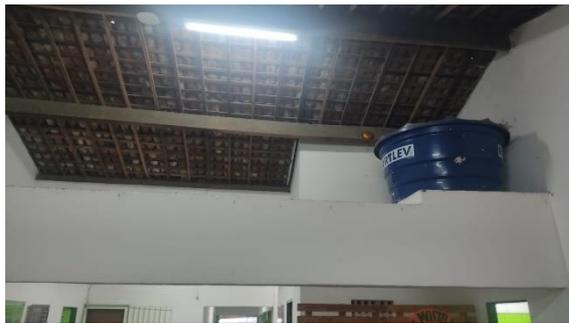
Figura 09: Cobertura em telha canal

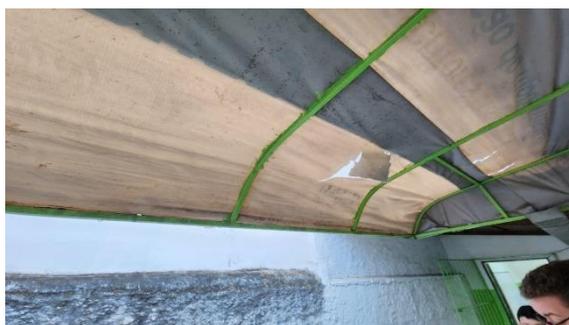
Figura 15: Forro de cobertura rasgado

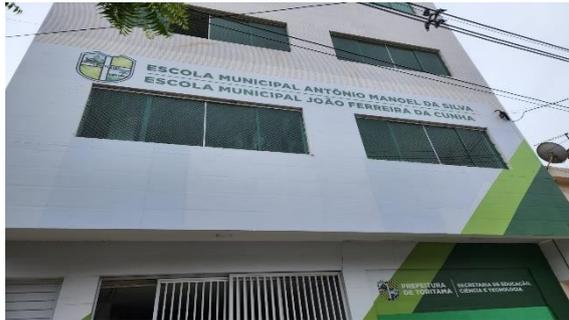
Figura 01: Fachada da escola

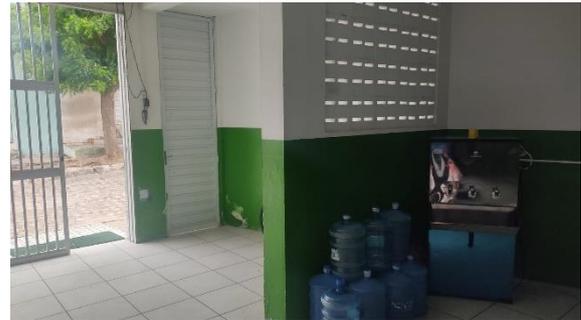
Figura 02: Pátio de entrada

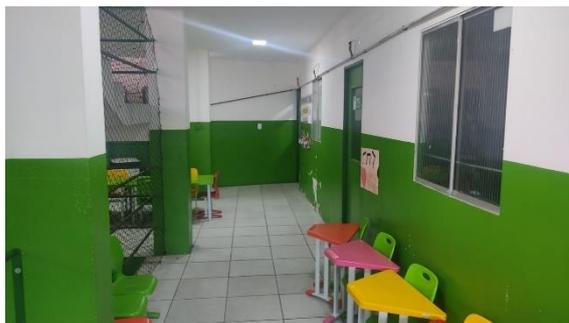
Figura 03: Corredor interno

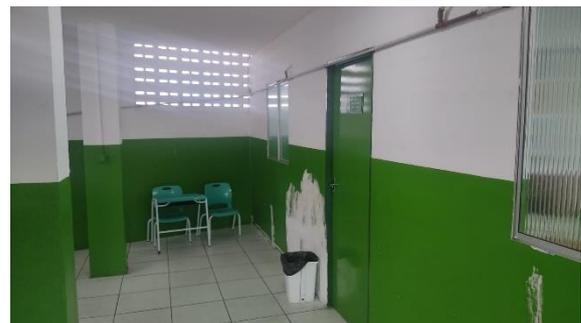
Figura 04: Corredor interno

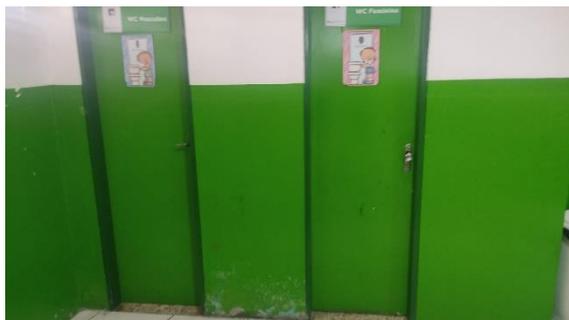
Figura 05: Portas WC

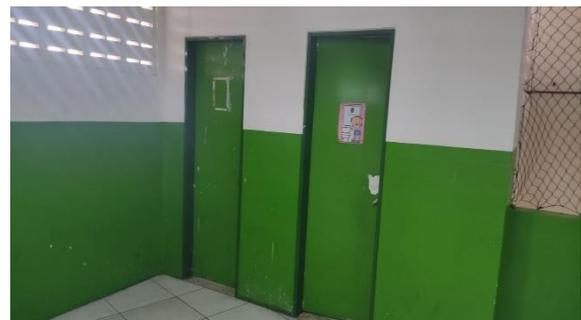
Figura 06: Portas WC

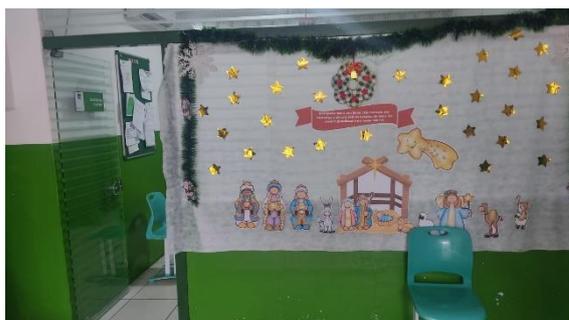
Figura 07: Pátio de entrada

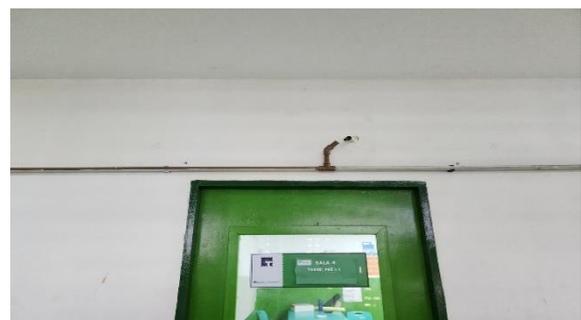
Figura 08: encanação adaptável do fluido do ar-condicionado vazando

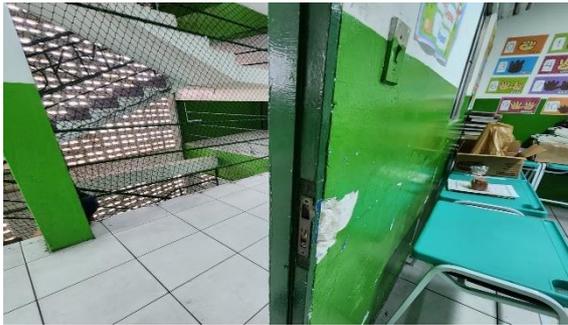
Figura 09: Porta com fechadura danificada

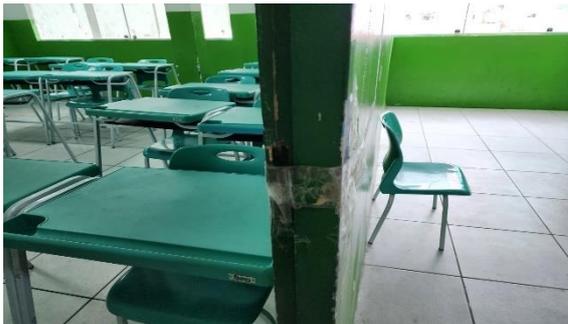
Figura 11: Porta sem fechadura

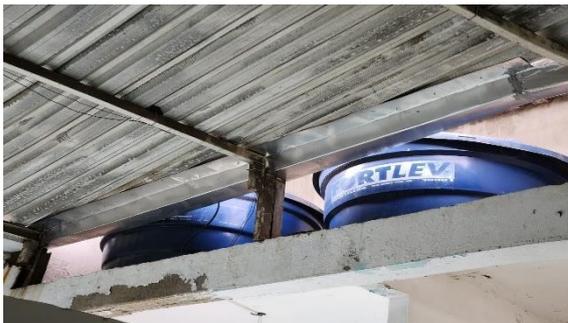
Figura 13: Patologia estrutural na viga de apoio da caixa d'água

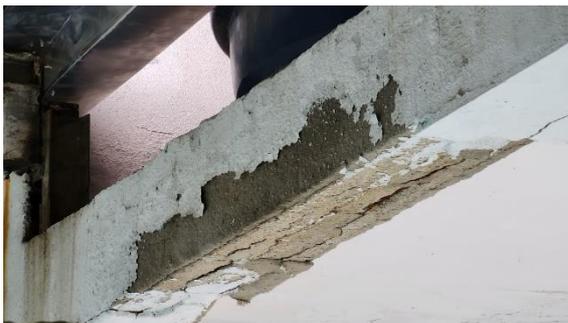
Figura 14: Patologia estrutural na viga de apoio da caixa d'água

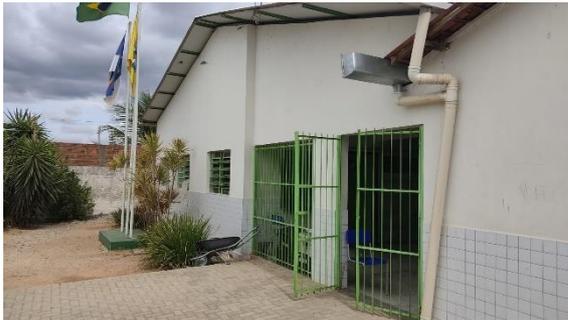
Figura 01: Entrada principal

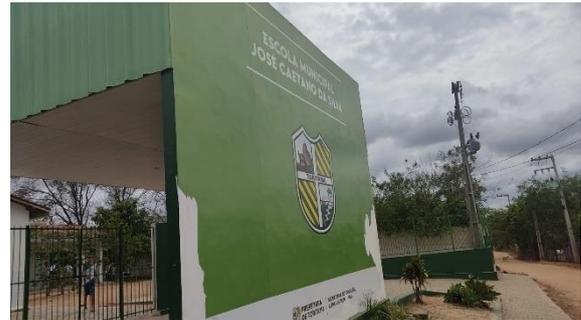
Figura 02: Fachada da escola

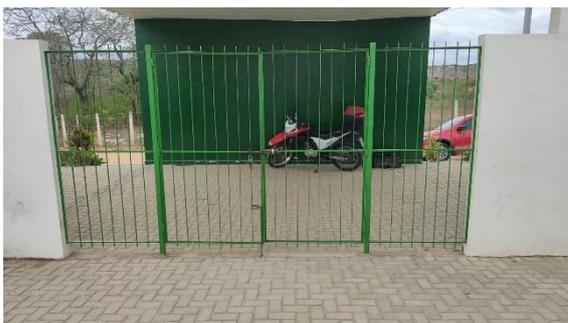
Figura 03: Portão de entrada precisando de manutenção

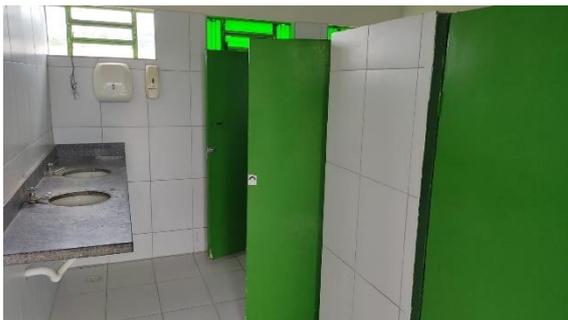
Figura 05: WC principal

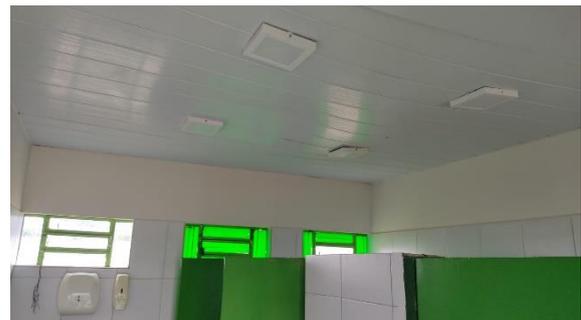
Figura 06: Forro caindo (formando arco)

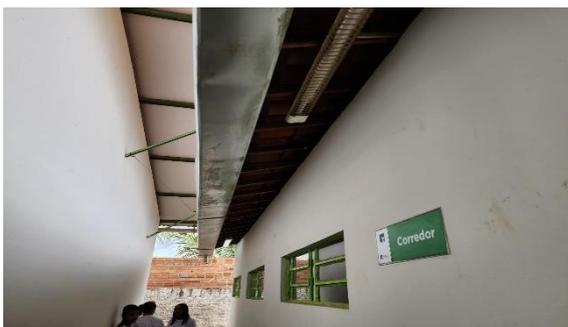
Figura 07: Calha trocada entre as salas

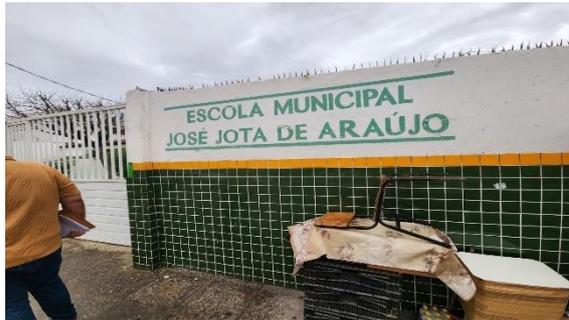
Figura 01: Fachada da escola

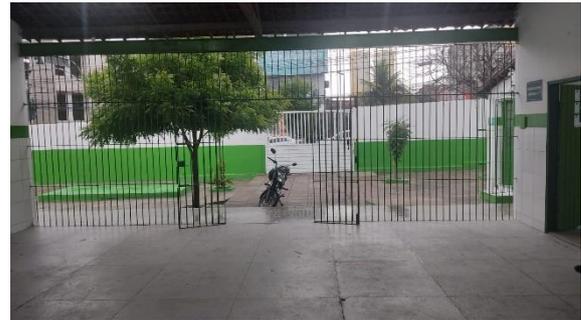
Figura 02: Pátio principal

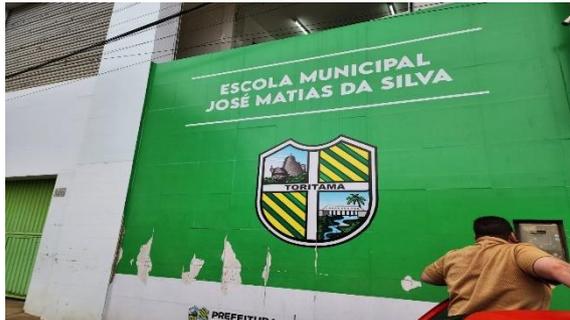
Figura 01: Fachada da escola

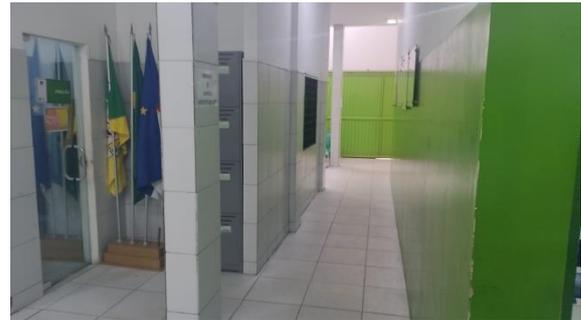
Figura 02: Corredor principal

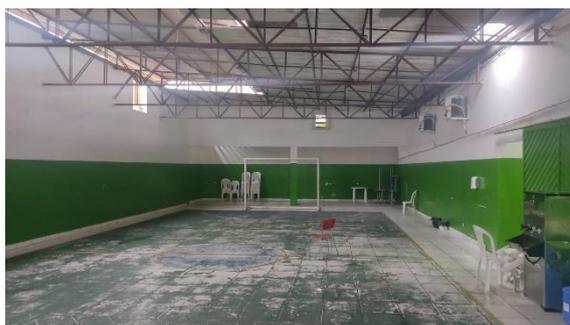
Figura 03: Área da quadra

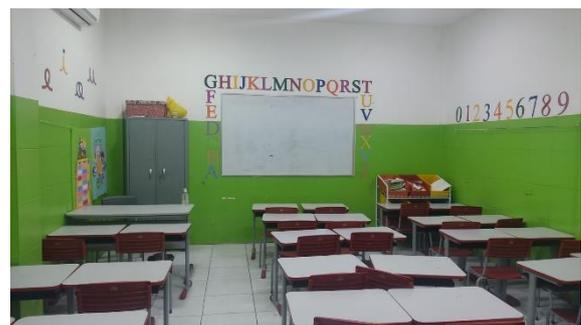
Figura 04: Sala de aula

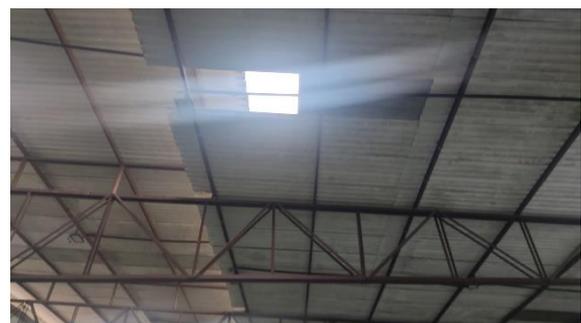
Figura 06: Telhado da quadra danificado

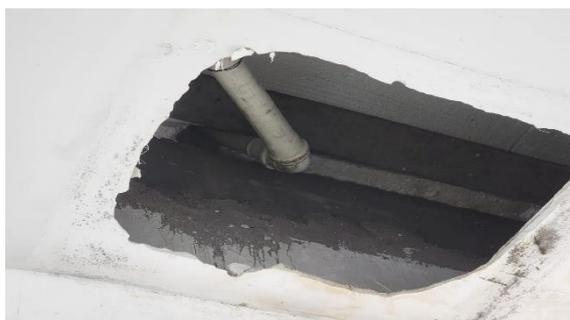
Figura 07: Forro da sala danificado

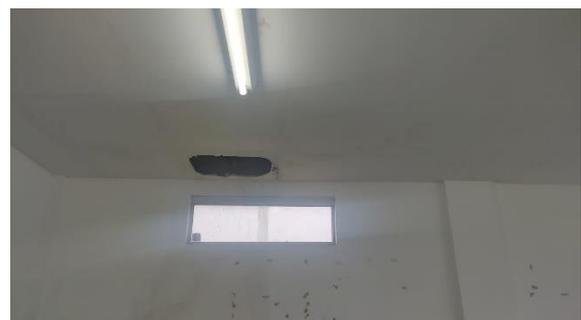
Figura 08: Forro da sala danificado

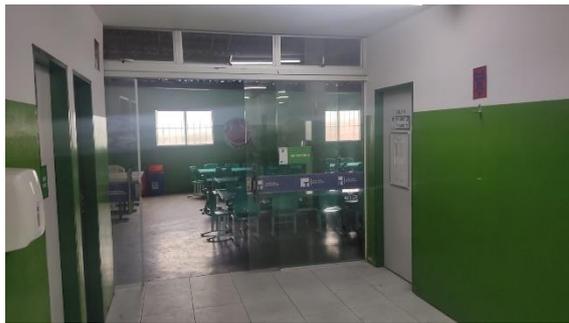
Figura 09: Pátio das salas de aula

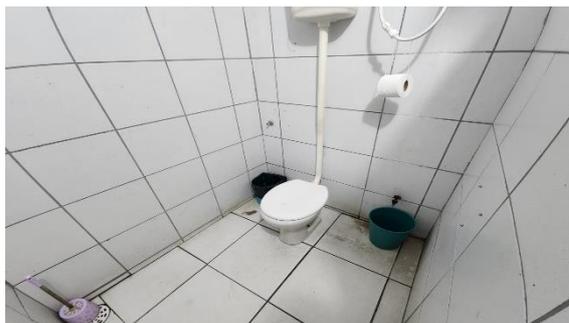
Figura 11: WC da quadra

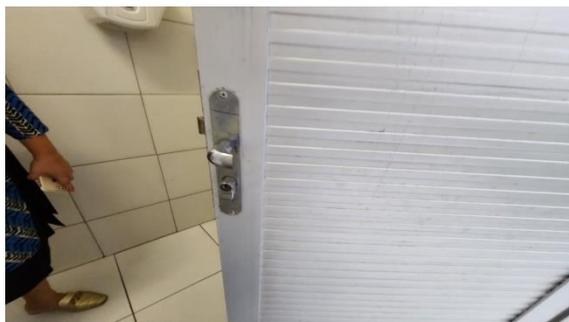
Figura 13: Porta com fechadura danificada

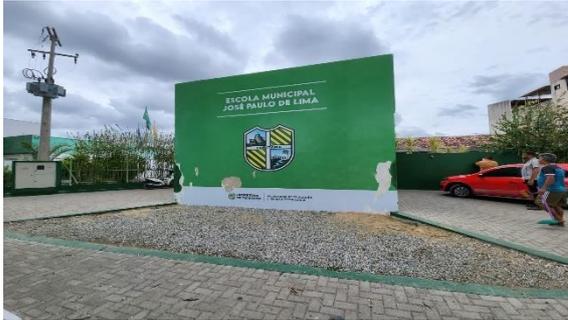
Figura 01: Fachada da escola

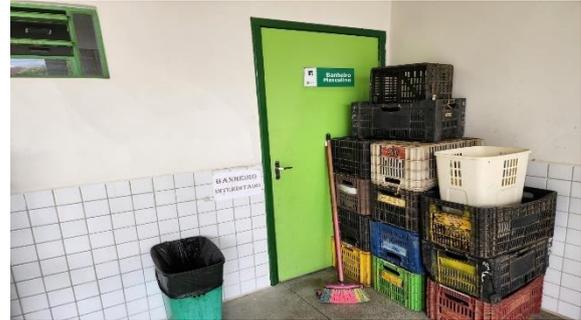
Figura 02: Banheiro masculino Interditado por problemas de manutenção

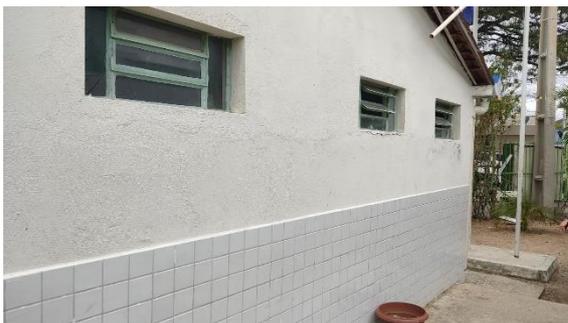
Figura 03: Lateral da escola

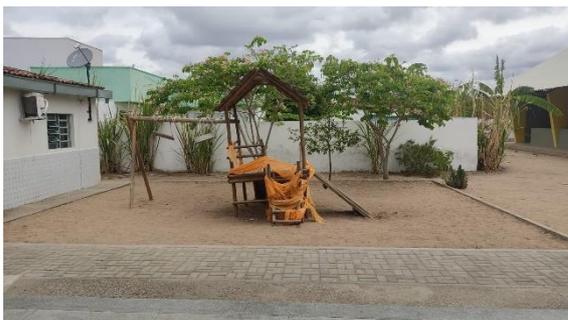
Figura 05: Brinquedo danificado

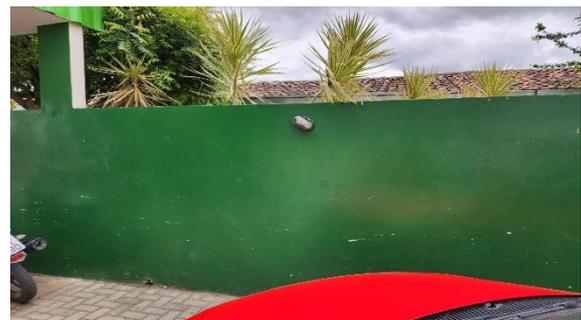
Figura 06: Arandela quebrada

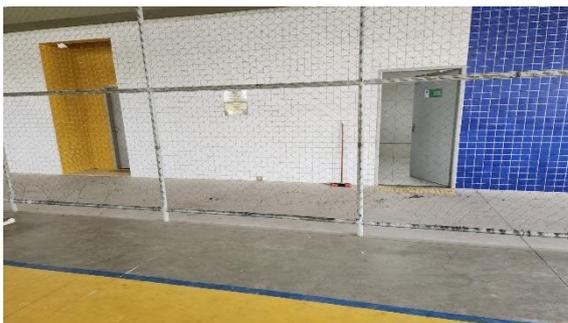
Figura 07: Alambrado danificado na área da quadra

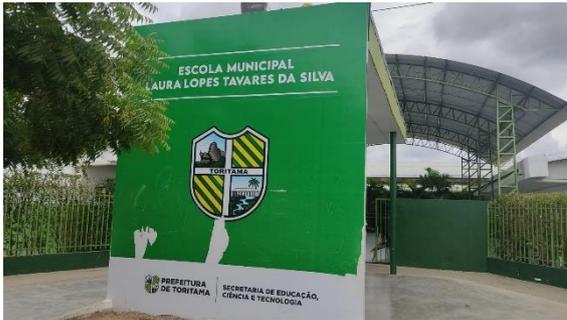
Figura 01: Fachada da escola

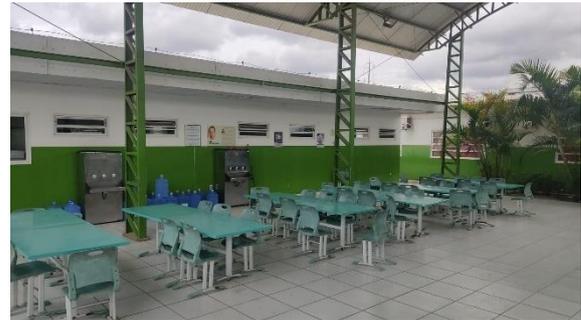
Figura 02: Pátio principal

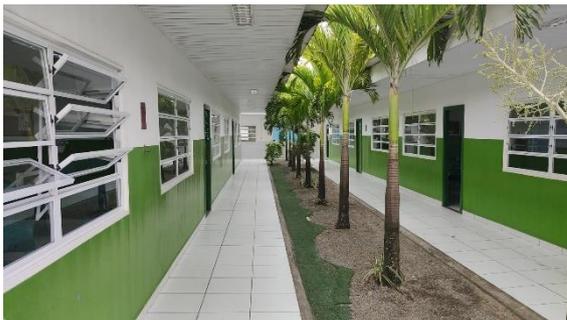
Figura 03: Corredor principal

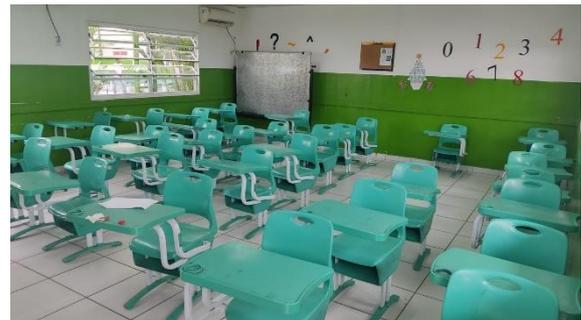
Figura 04: Sala de aula

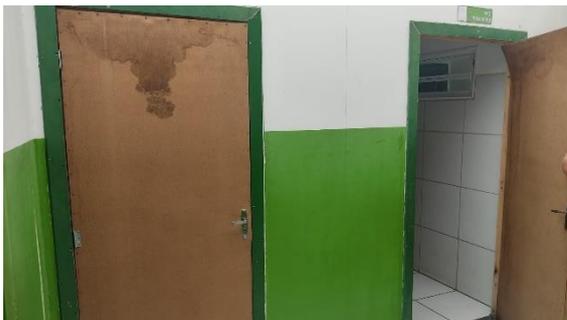
Figura 05: Portas dos banheiros danificadas

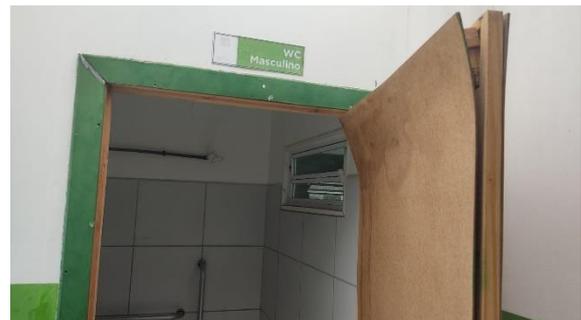
Figura 06: Portas dos banheiros danificadas

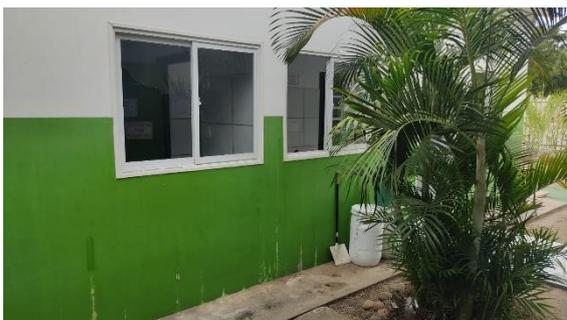
Figura 07: Janela de vidro quebrada localizada na cozinha

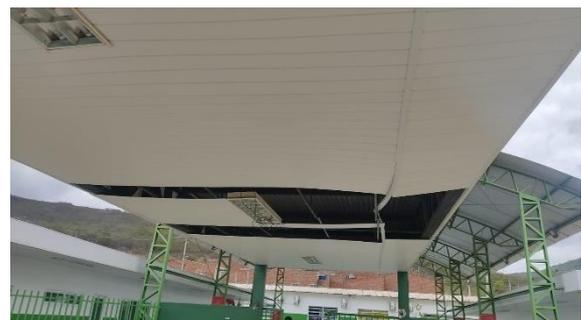
Figura 08: Forro de pvc danificado na entrada principal

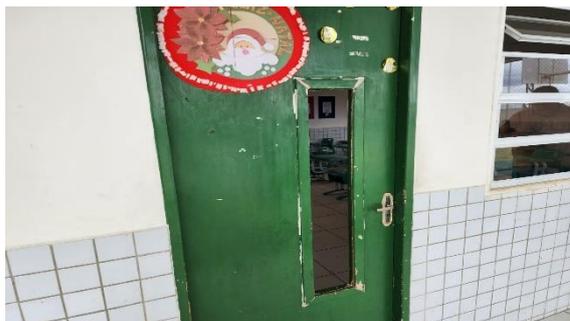
Figura 11: Porta danificada

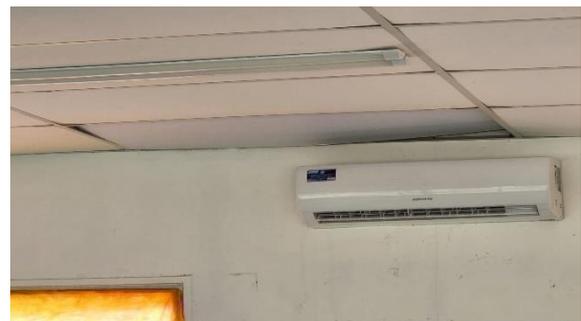
Figura 12: Forro danificado localizado na sala de aula

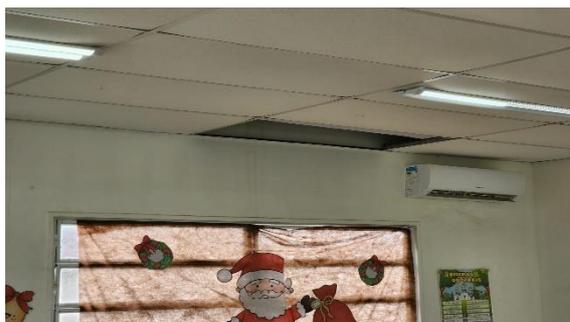
Figura 13: Forro danificado localizado na sala de aula

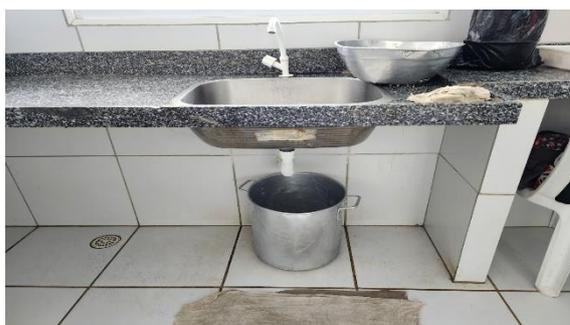
Figura 15: Sistema hidráulico danificado

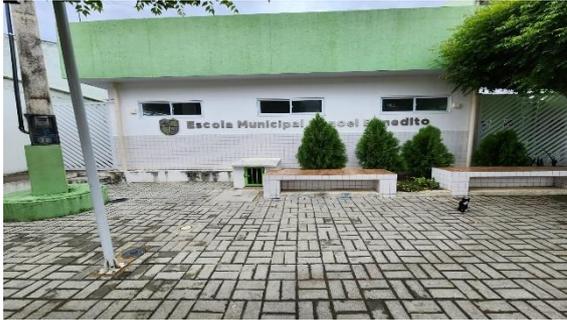
Figura 01: Fachada da escola

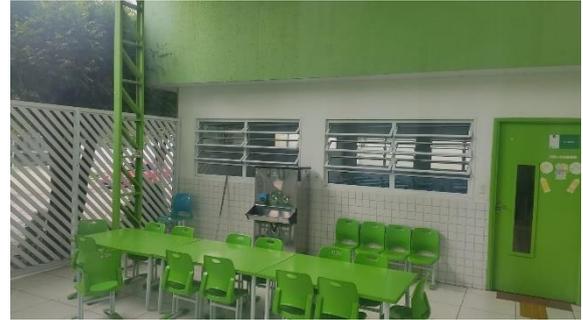
Figura 02: Pátio principal

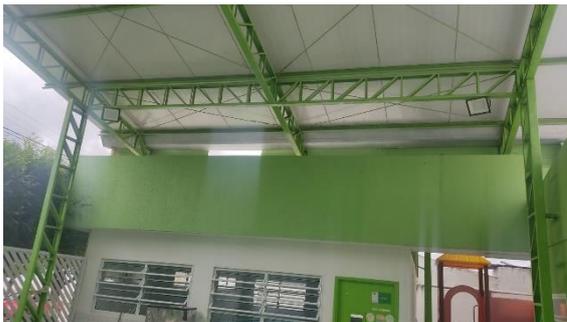
Figura 03: Placa cimentícia da platibanda quebrada

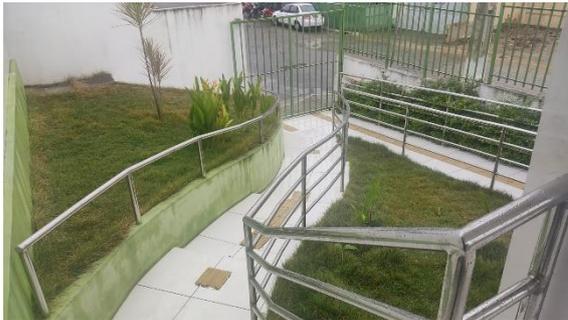
Figura 01: Entrada principal

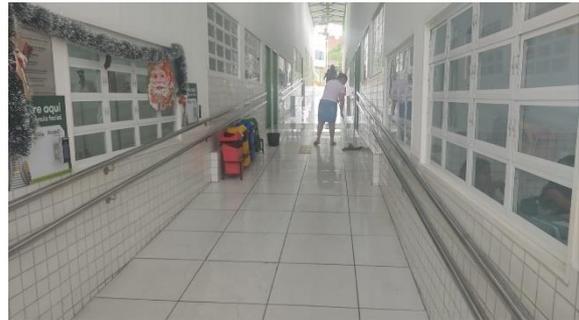
Figura 02: Corredor principal

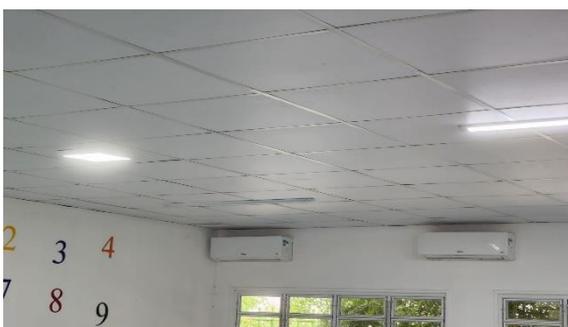
Figura 05: Sala de aula

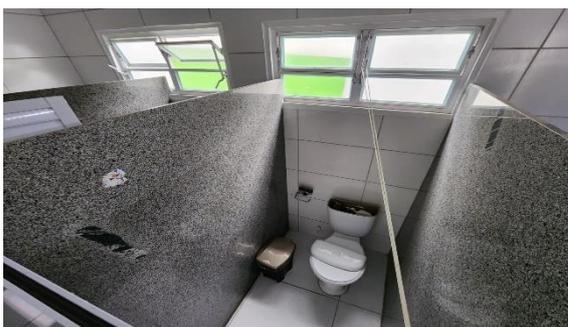
Figura 07: Janela dos banheiros danificada

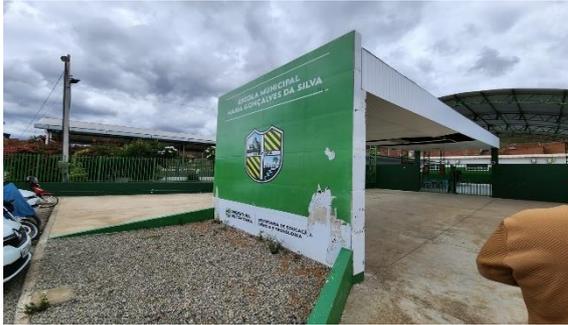
Figura 01: Fachada da escola

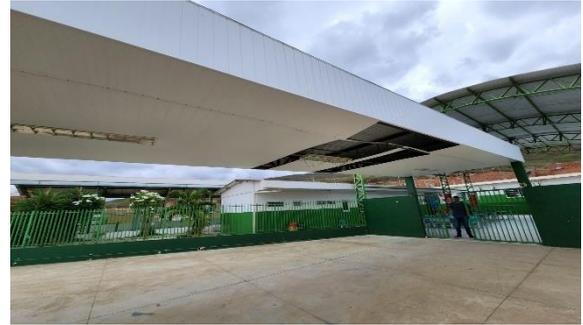
Figura 02: Entrada principal

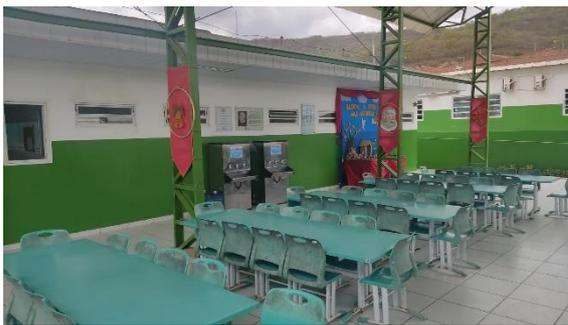
Figura 03: Pátio principal

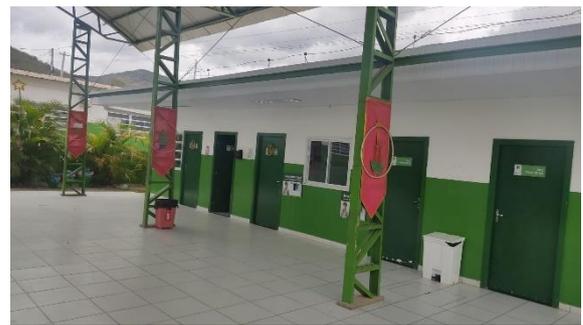
Figura 04: Pátio principal

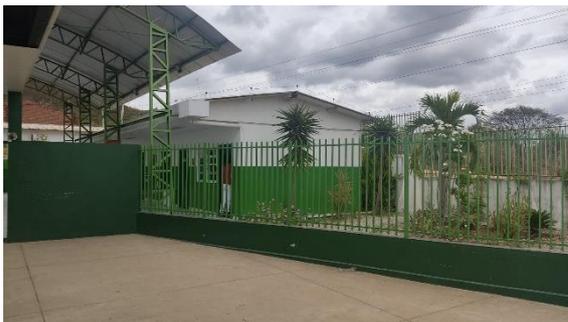
Figura 05: Lateral da escola

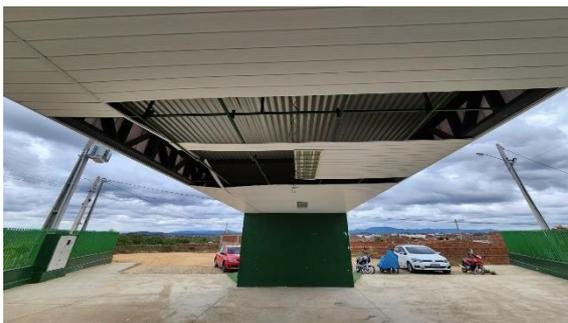
Figura 07: Forro de pvc danificado

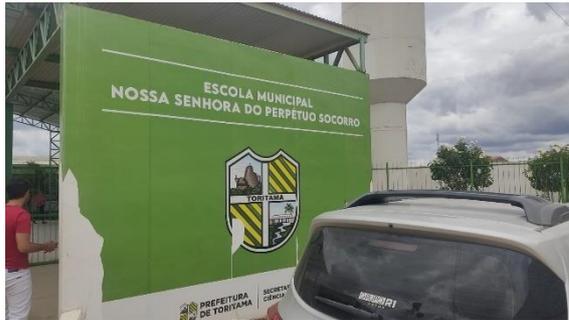
Figura 01: Fachada da escola

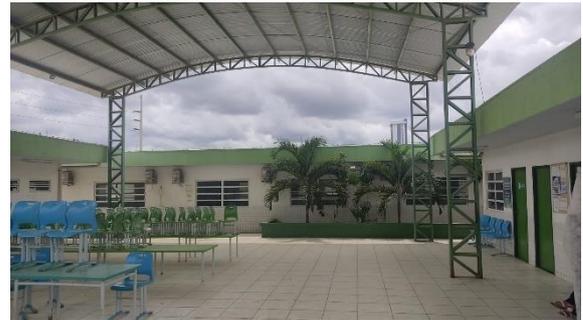
Figura 02: Pátio principal

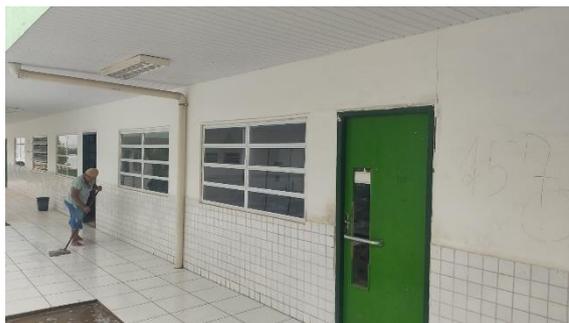
Figura 03: Corredor da escola

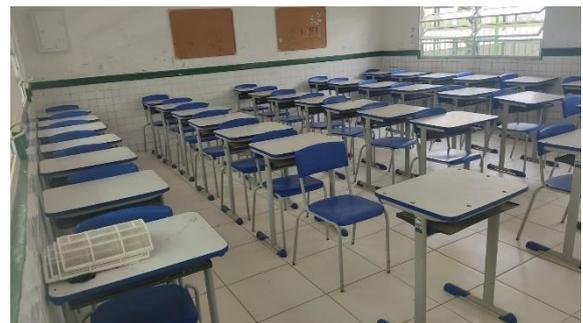
Figura 04: Sala de aula

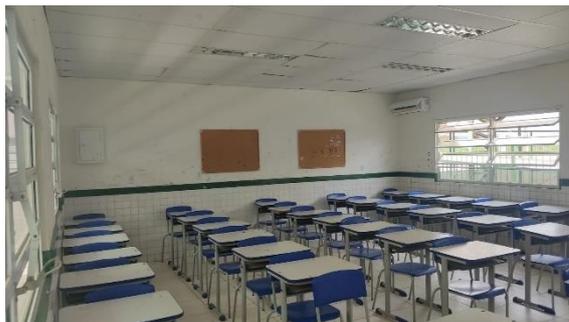
Figura 05: Sala de aula

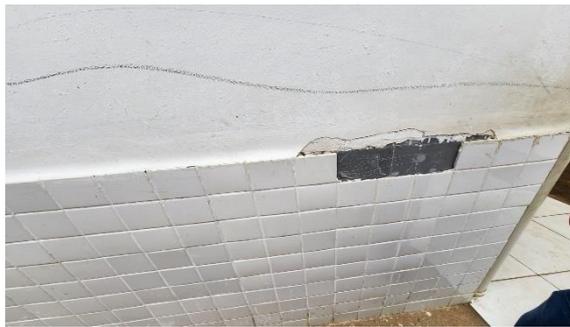
Figura 09: Deslocamento da cerâmica na parede

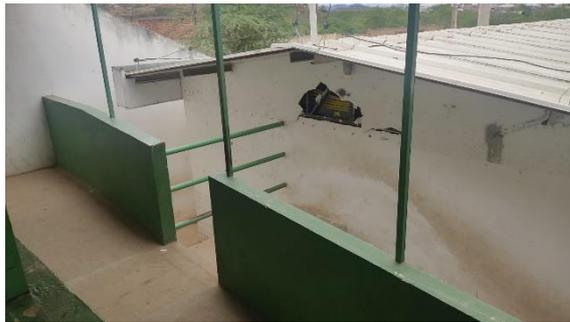
Figura 11: Placa cimentícia danificada

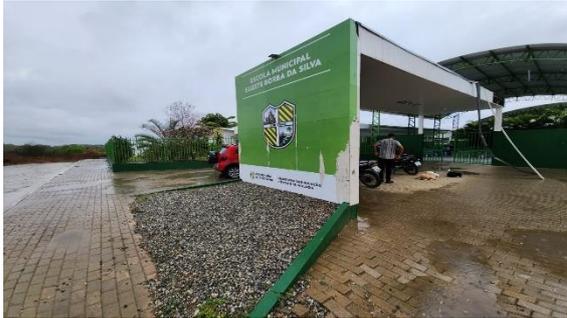
Figura 01: Fachada da escola

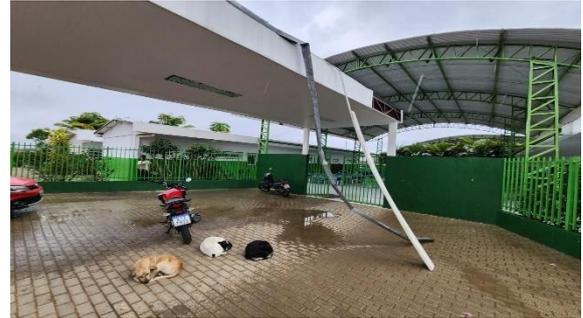
Figura 02: Forro de pvc danificado

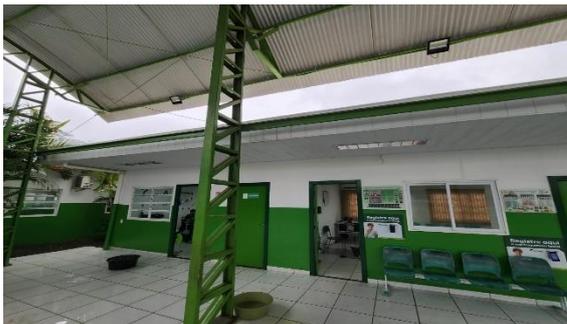
Figura 03: Pátio principal

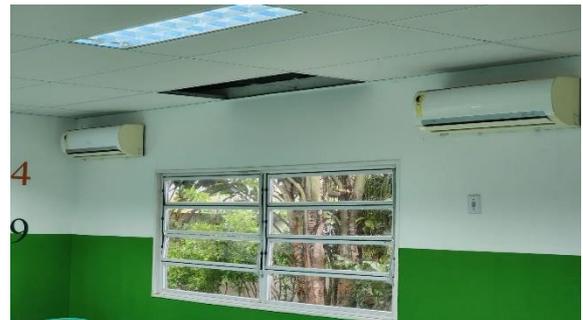
Figura 06: Forro danificado

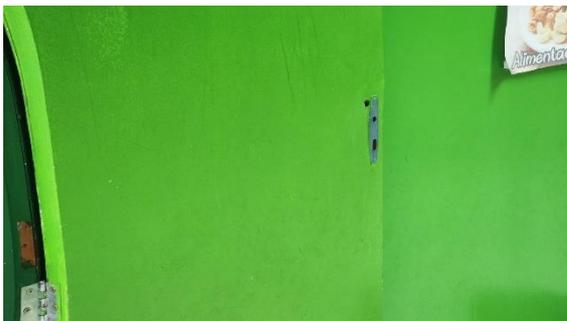
Figura 07: Porta sem fechadura
